# **ELF Development**

## **Irmagrunden**

### **Trafiksikkerhedsrevision – trin 1**

21. oktober 2014  
SB/adn

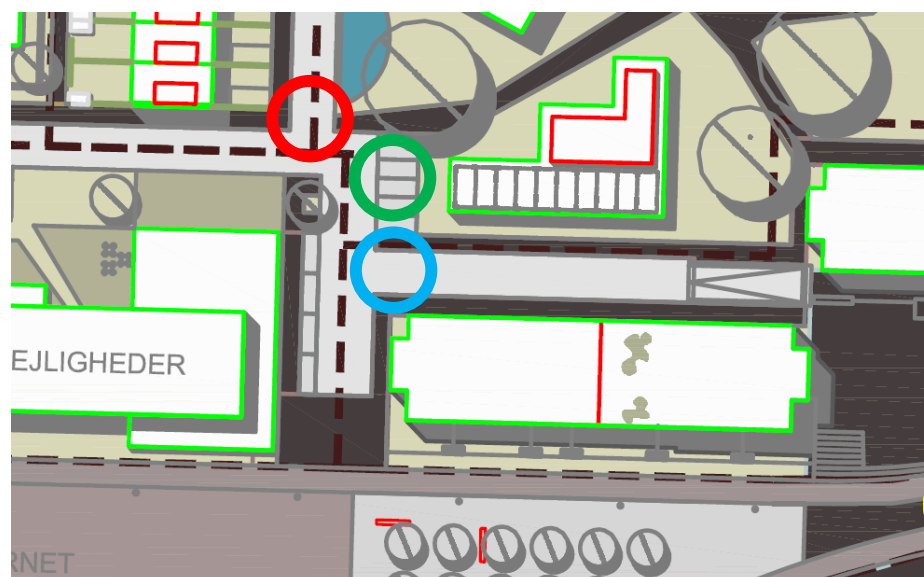
Vigepligtsforhold er ikke vist på tegningen. Uklare vigepligtsforhold eller højre vigepligt medfører en øget uheldsrisiko.

Figur 1: Eksempel på uklare vigepligtsforhold som medfører en øget uheldsrisiko. Ved den røde cirkel vil det være oplagt at føre fortovet igennem sidevejen for at fremhæve vigepligten og skabe bedre forbindelse for fodgængerne. Ved den blå cirkel mangler der sammenhæng i fortovsforløbet videre mod fortovet ved den røde cirkel. Parkeringspladserne ved den grønne cirkel gør det vanskeligere at tydeliggøre vejforløbet og vigepligtsforholdene.

Vigepligtsforholdene skal afklares på de interne veje. De fleste steder anbefales det at ske ved etablering af hjåtænder eller ved at føre fortovet igennem sidevejen.

**Projekterendes svar:** Forhold markeret med rød og blå cirkel ønskes markeret med overgange i brosten. Forholdet markeret med grøn cirkel er løst ved at vende p-pladserne 90 så de har indkørsel fra den mindre trafikerede vej (og reducere antallet fra 3 til 2 pladser). Øvrige vigepligtsforhold markeres med 'håjtænder' og evt. B11 tavle.

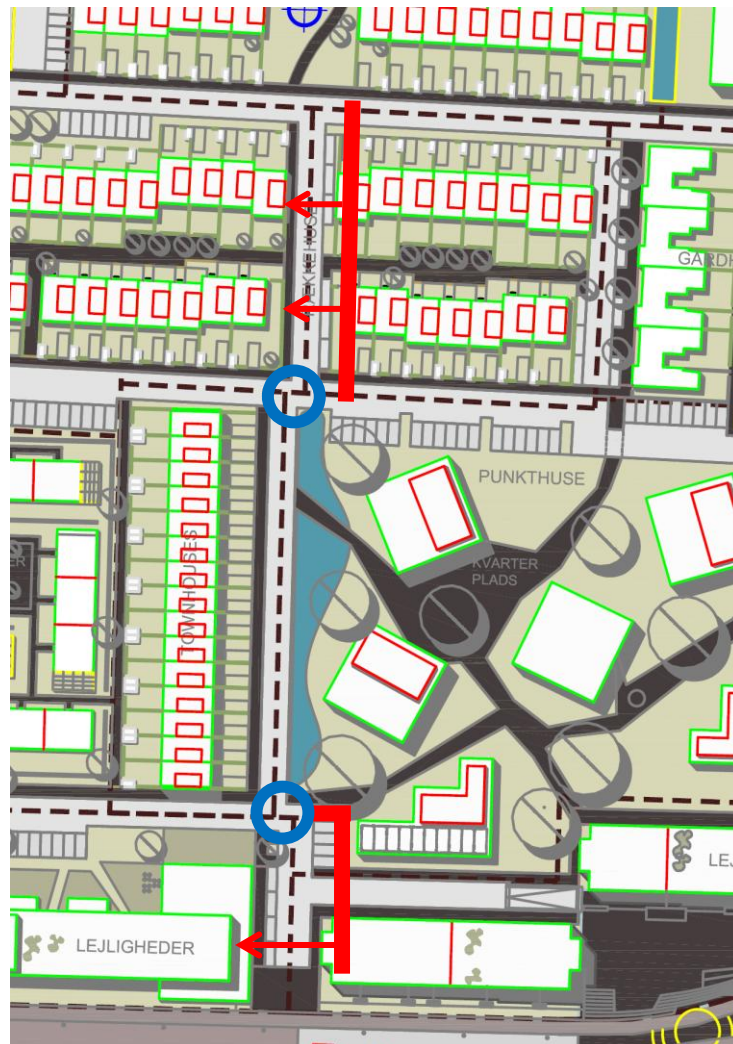
Firbenede vigepligtsregulerede kryds medfører erfaringsmæssigt en øget uheldsrisiko fordi vigepligtsforholdene er uklare.

Problemet optræder de to steder, hvor der er firbenede kryds.

Figur 2: Ny placering af vej og ændringer af boliger.

I følgende eksempel anbefales det øverst at flytte vejen og to bygninger. Hermed kan der skabes en større forsætning i det firbenede kryds og vigepligten bliver entydig.

I det nederste eksempel forlænges bygningen med lejligheder vest for vejen mens bygningen med lejligheder øst for vejen gøres kortere. Hermed kan sikres en større forsætning, der gør krydsudformningen mere enkel.

**Projekterendes svar: Det nordligste (øverste) problem, som er påpeget, er løst ved at flytte enkelte rækkehuse mod vest og forskyde vejen mod øst.**

**Det sydligste (nederste) problem, som er påpeget, søges løst under projekteringen.**

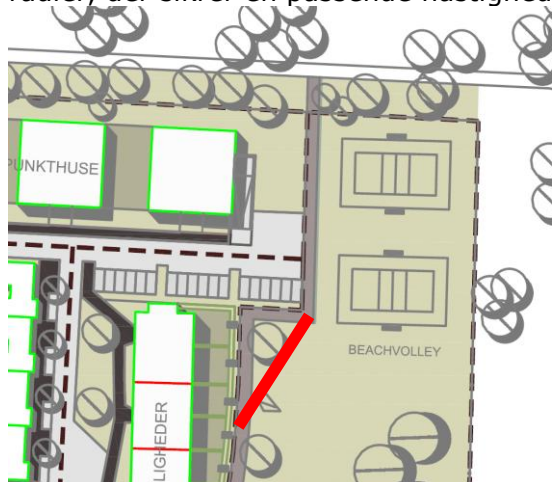
Det giver en øget uheldsrisiko at cyklister skal foretage 90 graders sving som er tilfældet på cykelstien i den nordøstlige del af området. Samtidig kan det betyde, at cyklister "skærer hjørner", hvilket kan medføre uheld, hvor cyklisterne kører til og fra den asfalterede cykelsti pga. niveauspring.

Figur 3: Skarpe knæk på cykelstien anbefales afrundet.

Det anbefales at afrunde stiforbindelsen så den er mere direkte og anvender radier, der sikrer en passende hastighed på stien.

**Projekterendes svar: Revisors ønske til ændring af stiforløb er indarbejdet i projektet.**

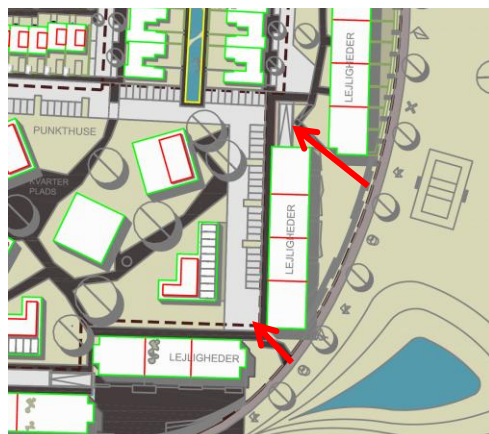
Der er generelt ikke forbindelser fra de gennemgående cykelstier til de interne mål i form af veje, boliger og butikkerne. Det medfører en risiko for at cyklister og knallerter kører på fortovet, hvilket kan medføre uheld og utryghed for de gående.

Figur 4: Forslag til forbindelser til mål

Det anbefales at skabe cykelforbindelser mellem de gennemgående cykelstier og målene i området. Dette bl.a. ved at etablere stiforbindelser så cyklister kan køre til og fra veje/cykelstier uden at køre på fortovsarealet.

**Projekterendes svar: Revisors ønske til forbindelse på det viste sted er allerede etableret. Den sydlige markerede passage er etableret som en sti. Den nordlige markerede passage foregår over en lille hævet pladsdannelse.**

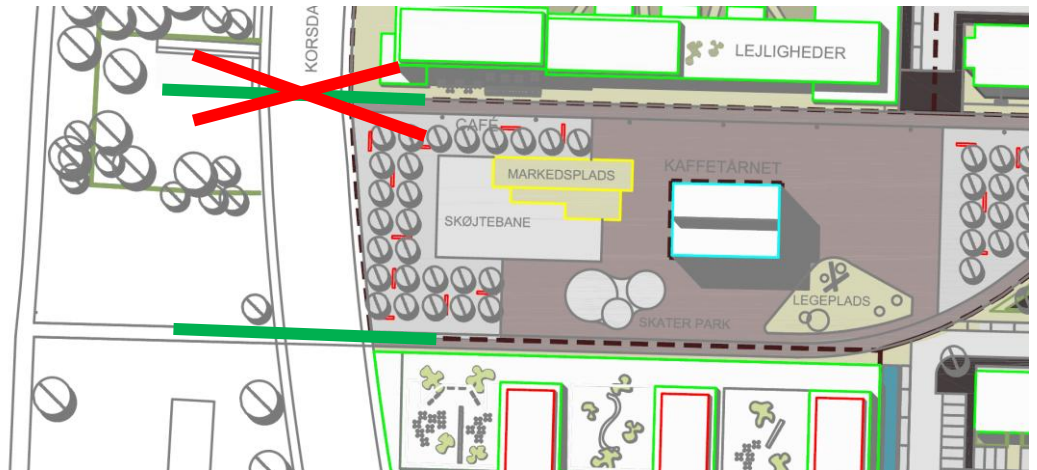
Der er risiko for uheld med lette trafikanter ved stiernes krydsning af Korsdalsvej.

Figur 5: Der anbefales kun en stikrydsning på den sydlige del af Korsdalsvej – og denne anbefales udført som en stitunnel.

Stiforbindelserne fra området udmunder i Korsdalsvej både nord og syd for kaffetårnet. Det anbefales at samle de to stier i én stikrydsning og anlægge en sikker stikrydsning. Den sydlige linjeføring anbefales bevaret da den skaber videre forbindelse mod vest og de mange boldbaner.

Den nordlige sti anbefales fjernet på det sidste stykke ud mod Korsdalsvej så cyklister ikke kører den vej.

Krydsningen anbefales at ske i en stitunnel samtidig med at der skabes en pladسدannelse på begge sider af tunnelen så den ikke bliver mørk og utryk.

**Projekterendes svar: Revisors ønsker er taget til efterretning. Der etableres kun en overgang på Korsdalsvej. Den sydlige af de 2 overgange bevares. Revisors forslag til tunnel vurderes at være for omfattende et anlæg set i forhold til den forventede fremtidige brug af området. Opgaven med flytning af busstoppesteder ligger uden for entrepriseområdet. Ansvar for en eventuel flytning af busstoppesteder ligger hos Rødovre Kommune.**

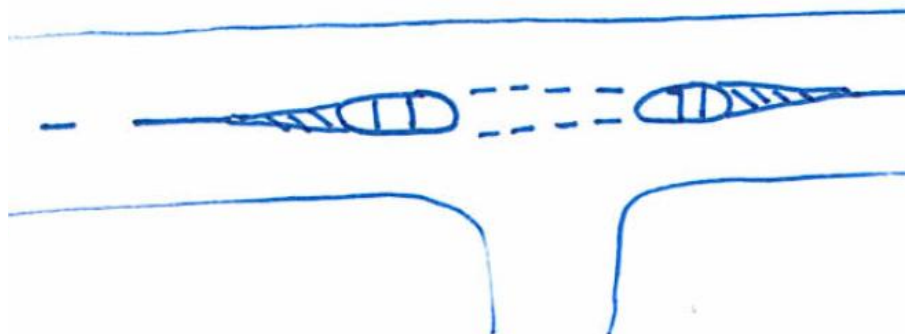
Der vil være fodgængere og cyklister som skal krydse Korsdalsvej i den nordlige del af området. Krydsningen af Korsdalsvej udgør en øget uheldsrisiko. Det anbefales derfor at etablere en eller to sikrede stikrydsninger for fodgængere ved de interne vejes udmunding i Korsdalsvej i

Figur 7: Principskitse af stikrydsning ved sidevej.

form af en midterhelle. Dette som minimum ved den nordlige vejudmunding, hvor der også vil være det største krydsningsbehov pga. krydsning i forbindelse med busstoppested.

**Projekterendes svar: Revisors forslag til etablering af midterheller på Korsdalsvej ligger udenfor entreprisegrænsen – på offentlig vej. Forslag skal derfor behandles af Rødovre Kommune.**

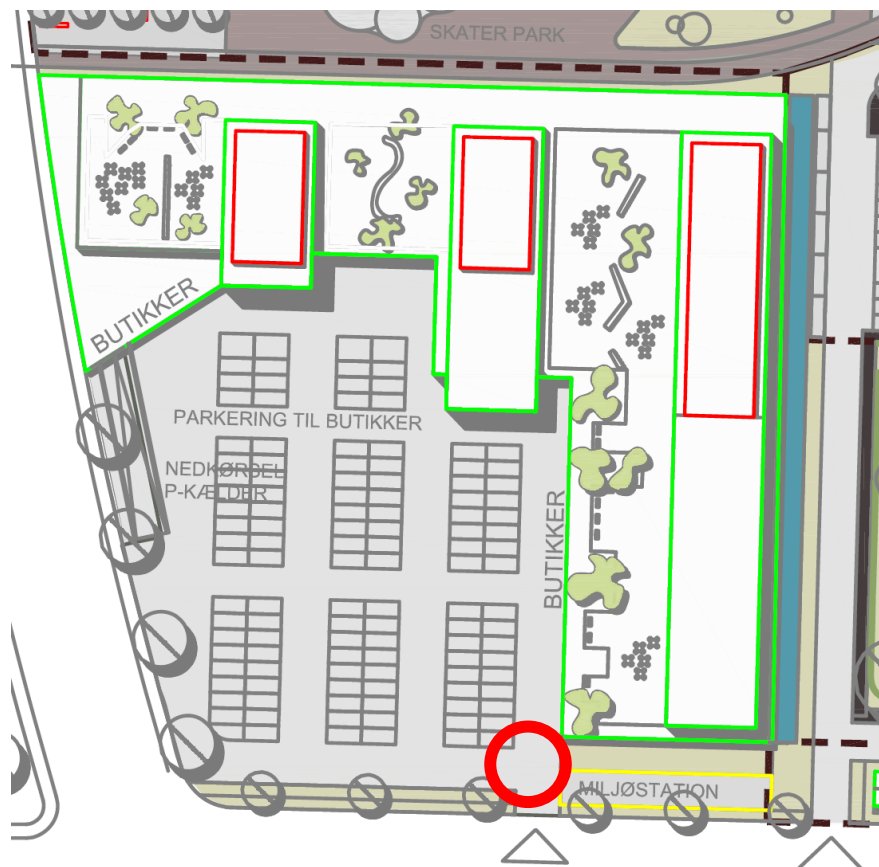
Der er en øget risiko for uheld på parkeringspladsen ved butikkerne. Dette gælder både en øget uheldsrisiko som følge af at der er bakkende biler tæt på krydset ved Fjeldhammervej og uklare vigepligtsforhold fordi der er et kryds umiddelbart efter indkørslen på p-plads.

Udformningen af vejen/p-området umiddelbart efter indkørsel på p-pladsen giver ikke ro til at orientere sig om p-pladsens indretning inden der optræder konfliktpunkter.

Figur 8: Konflikt punkt mellem ind- og udkørende biler samt bakkende biler umiddelbart efter indkørsel på p-plads bør undgås.

Det anbefales at udformningen af p-pladsen og adgangen til rampen til p-kælderen bearbejdes i den videre projektering.

Der bør etableres en facadeløs adgangsvej i en længde på ca. 30-50 m fra Fjeldhammervej til parkeringspladserne, hvor der hverken er parkerede biler der bakker eller sideveje. Det vil være en fordel at rampen til p-kælderen ligger tæt på indkørslen fra Fjeldhammervej så bilisterne ikke skal køre igennem hele p-pladsen med manøvrerende biler.

**Projekterendes svar: Revisors ønske om mere klare trafikale forhold omkring indkørsel/udkørsel samt kørsel på p-pladsen vurderes at kunne indarbejdes i den fremtidige projektering.**

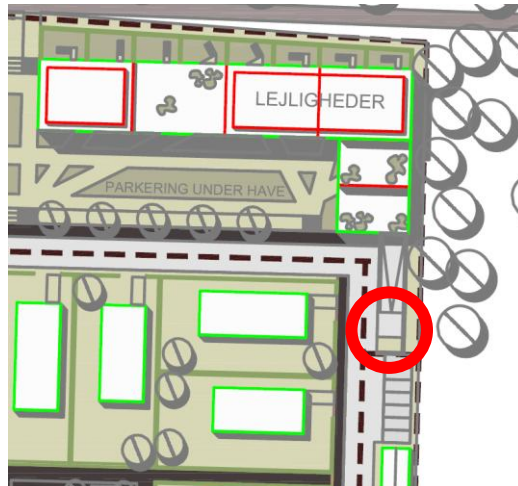
Der er risiko for uheld ved den sydøstlige p-kæder fordi der er snævre og dårlige oversigtsforhold for bilister ved op- og nedkørsel til parkeringskælderen. Uheldene kan være både imellem to biler og biler der påkører rampekonstruktionen eller beplantning på terræn.

Derudover vurderes rampen at være at vanskelig at benytte i forbindelse med U-vending.

Figur 9: Vanskelige tilkørselsforhold til p-kælder.

Det anbefales at skabe bedre plads foran rampeudmundingen så op- og nedkørsel kan ske under mere sikre forhold med bedre oversigt.

**Projekterendes svar:** Rampen er nu flyttet til den vestlige ende af lejlighedsblokkene, hvorved de påpegede problemer anses for løst.

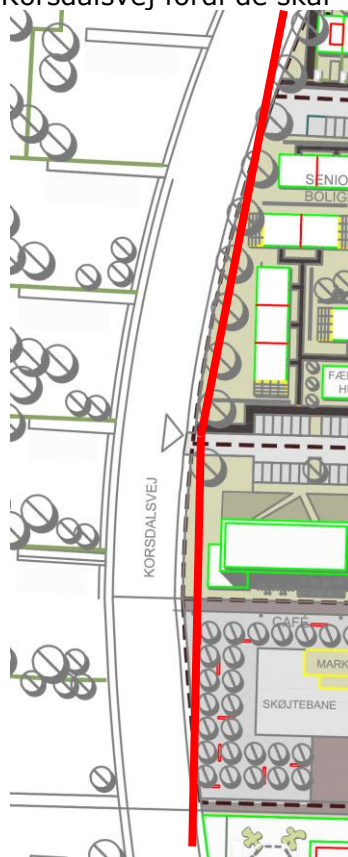
Der er en øget uheldsrisiko ved udkørsel på Kordalsvej fordi den midterste vejtilslutning fra området sker i indersiden af en kurve. Dette betyder dårlige oversigtsforhold fordi udkørende bilister har vanskeligt ved at se bilisterne på Kordalsvej fordi de skal "kigge tilbage".

Figur 10: Der må ikke være træer eller anden beplantning i oversigtsarealet.

Det bør sikres, at der ikke placeres træer, hække eller bygninger i oversigtsarealet. På en vej med 50 km/h skal oversigtslængden  $l_p$  være 95 m mens den ved 60 km/h skal være 120 m.  $l_s$  er 2,5 m målt fra vigelinjen.

**Projekterendes svar: Revisors ønske om bedre oversigtsforhold ved udkørsel på Korsdalsvej vurderes at kunne indarbejdes i den fremtidige projektering – bl.a. ved valg af højt opstammede træer.**
