Rødovre Kommune

Særeftersynsrapport  
Bro nr. 9 og 10

Viemosevej  
UF. af sti ved Harrestrup Å  
Uf. af Harrestrup Å

## SÆREFTERSYN

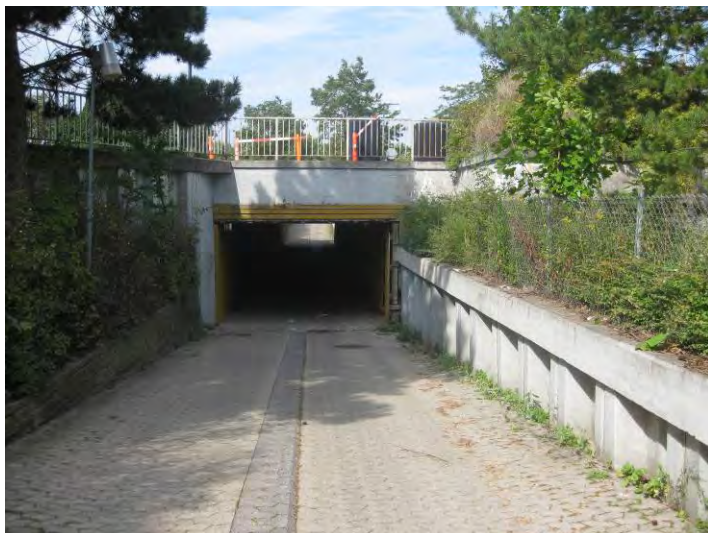
Foto nr. 1 – Østfacade

Belægningen på den underførte passage er generelt i god stand, der er ikke konstateret væsentlige skader, der er dog nogle små lunger og ujævnheder i belægningen (se bilag 1, foto 1 og 14).

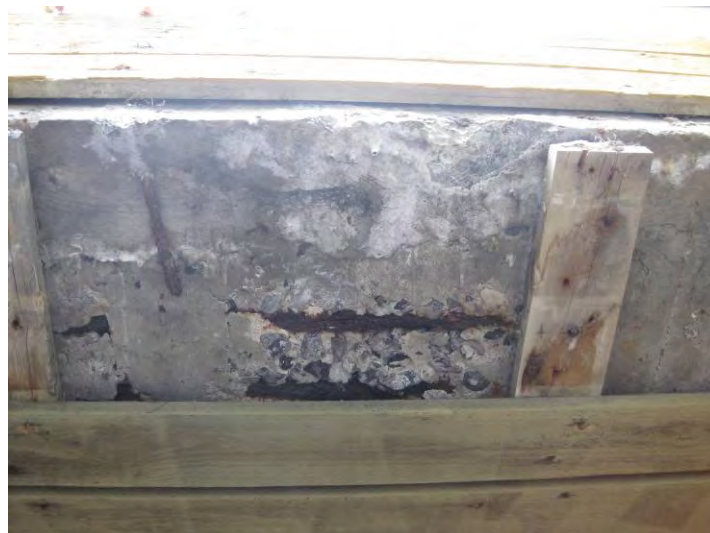
Facade- og brystningsmure fremstår med flere fine til moderate rener og hvide udfældninger. Undersiden af den østlig brystningsmur er hårdt medtaget og har flere store afskalninger med blotlagt korroderet armering. Den vestlige side har bræddebeklædningen ikke været fjernet, der må derfor formodes at der kan være tilsvarende skader. Det vurderes at armeringens tværsnitsreduktion som følge af korrosionen flere steder er større end 10 % af det oprindelige tværsnitsareal.

Foto nr. 2 – Store dæklagsskader, US brystning (Ø)

På facade- og brystningsmurene ses flere dæklagsskader. Skaderne udbedres ved at behugge skaden til klingende beton. Efterfølgende afrenses armeringen og behugningen og behugningen udsættes.

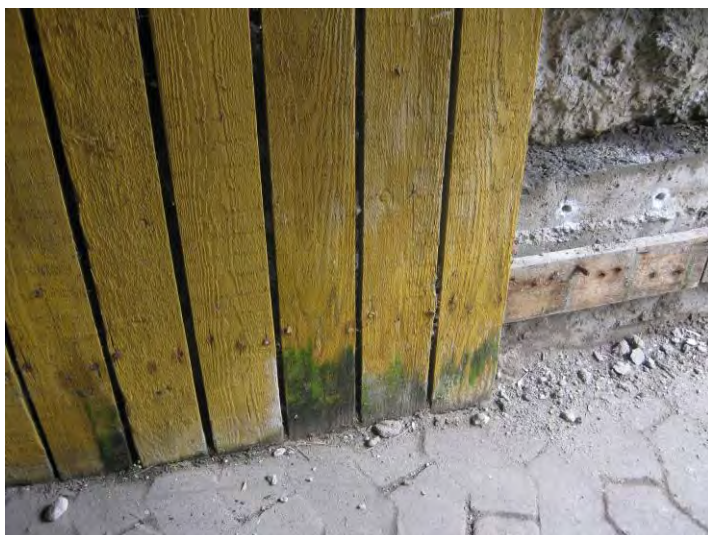
Endeunderstøtningerne er gennemgået visuelt, der er blevet fjernet brædder i nordøstlig ende, midt på sydlig væg og i den nordvestlige ende. Ved den visuelle gennemgang af endeunderstøtningerne er der konstateret enkelte skader, med en større skade i det nordøstlige hjørne. I NØ-hjørnet er betonen meget porøs, og ca. 0,5 m er skredet sammen. Skaden skyldes formentlig dårlig udførelse/ komprimering af betonen. De 2 andre steder hvor bræddebeklædningen blev fjernet er der ikke tegn på større skader, men betonen er generelt dårligt udført (se bilag 1, foto 3-5).

Foto nr. 3 – Kraftig opfugtning i træplanker (NØ)

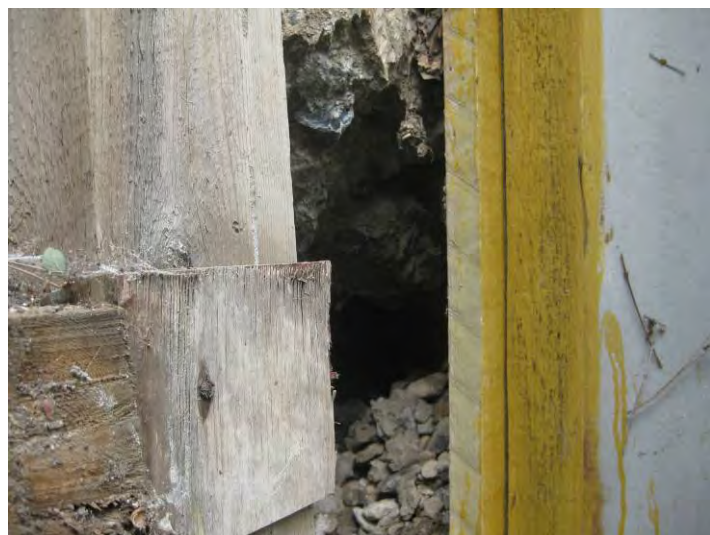
Foto nr. 4 – Meget porøs beton ved NØ hjørne

Endevæggene er præget af dårlig komprimeret beton, og hjørnerne er meget porøse og skredet sammen. Skaderne udbedres ved at behugge skadet beton til fastklingende beton. Endevægshjørnerne udbedres ved at fjerne skadet beton samt genopstøbning af hjørnerne. Alle endevægge afsluttes med en påstøbning for at få en pæn og ens overflade. Efterfølgende påføres endevæggene en diffusionstæt membran, membranen etableres for at beskytte mod chloridindtrængninger.

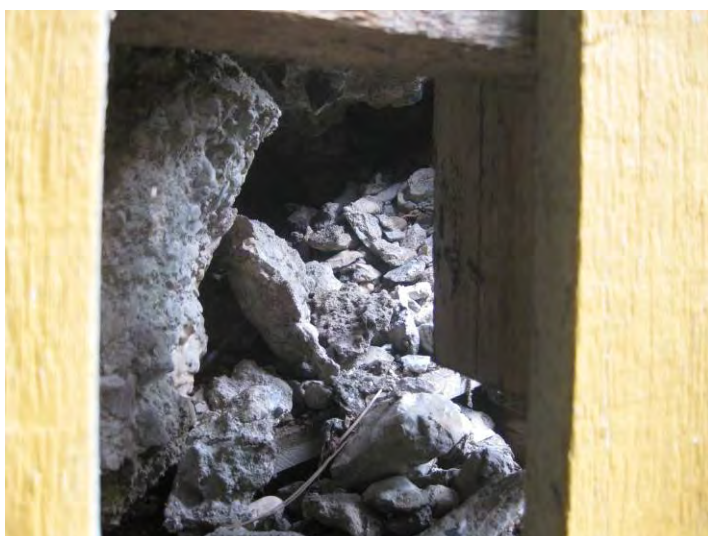
Foto nr. 5 – Nærbillede porøs beton

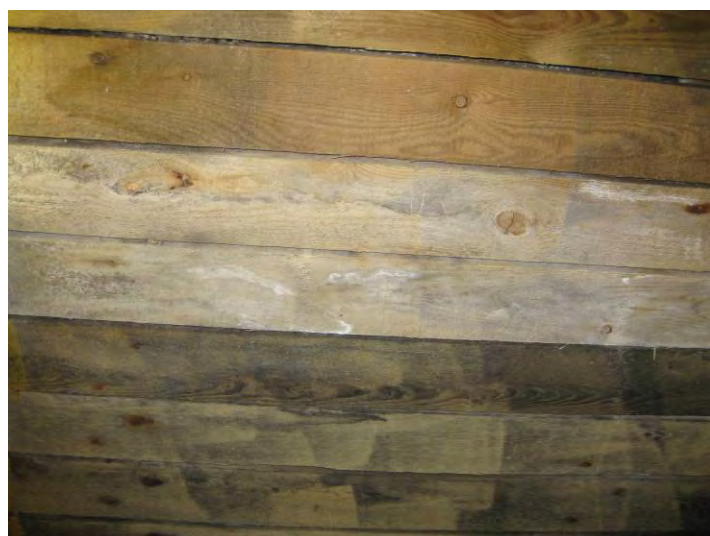
Foto nr. 6 – US brodæk, hvide udfældninger på brædder

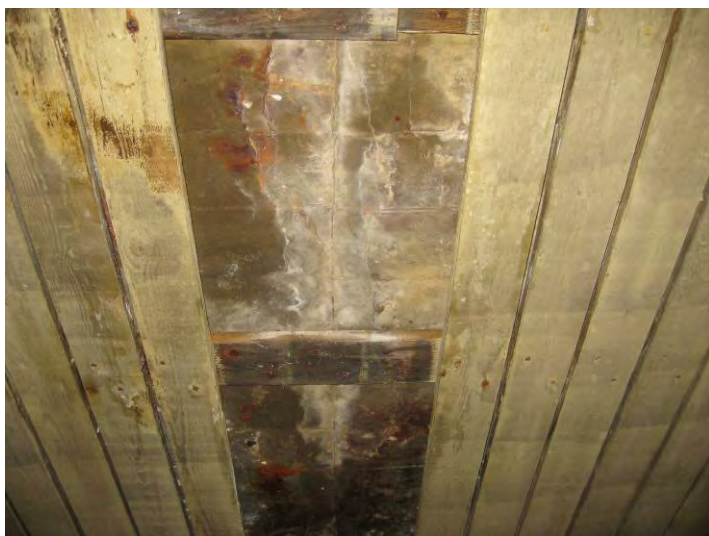
Foto nr. 7 – US brodæk våd, brædder er fjernet

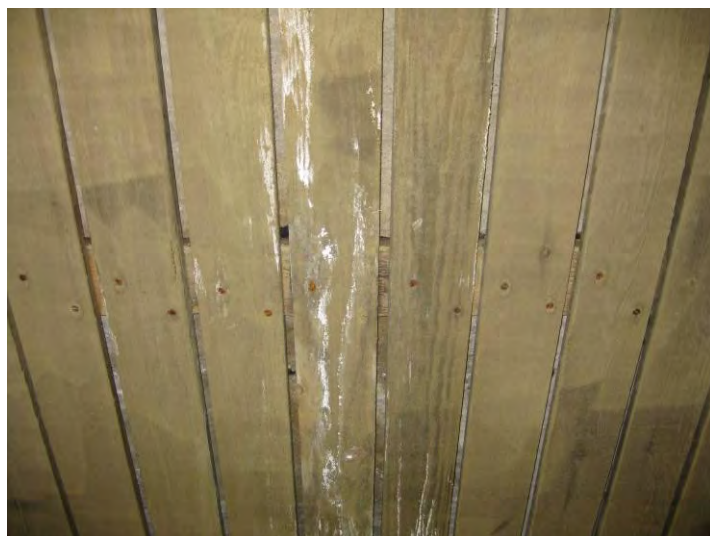
Foto nr. 8 – US brodæk, hvide udfældninger på brædder

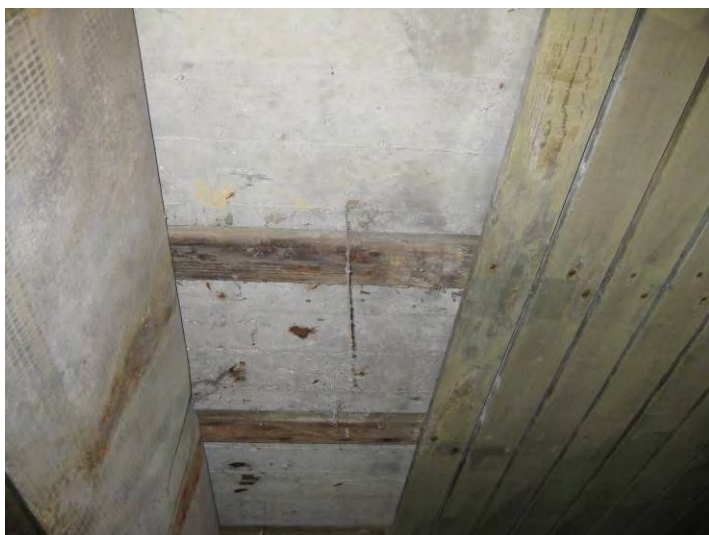
Foto nr. 9 – US brodæk, rustudfældninger

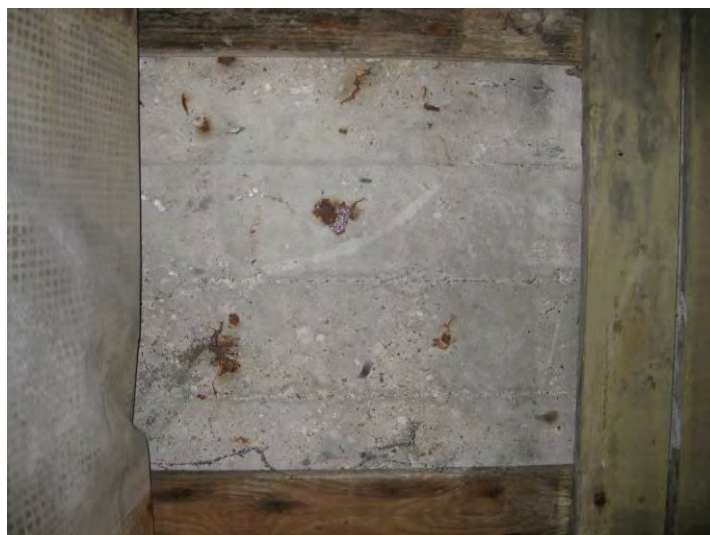
Foto nr. 10 – US brodæk, rustudfældninger

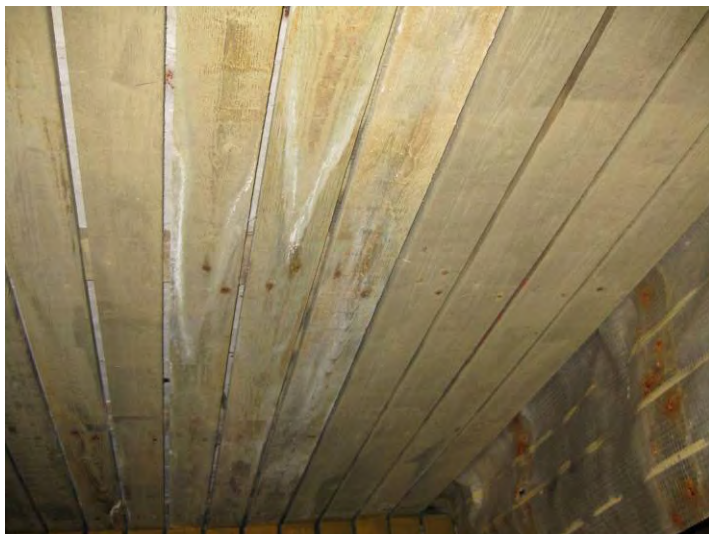
Foto nr. 11 – US brodæk, hvide udfældninger på brædder

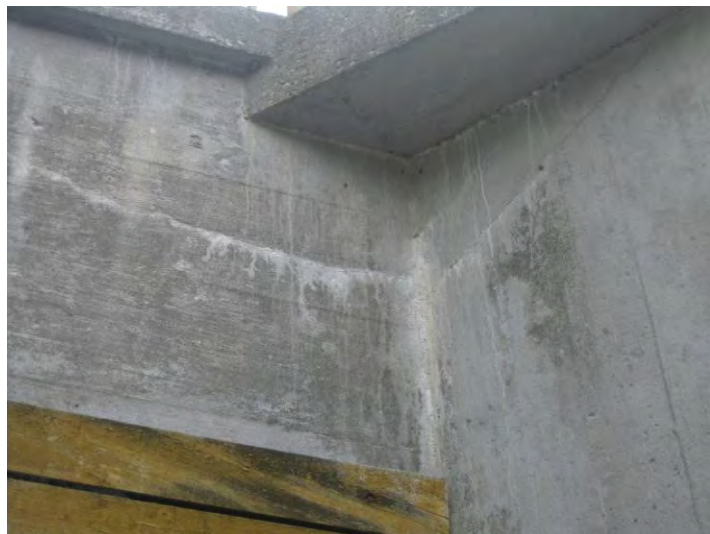
Foto nr. 12 – Hvide udfældninger, NV endevæg/fløj

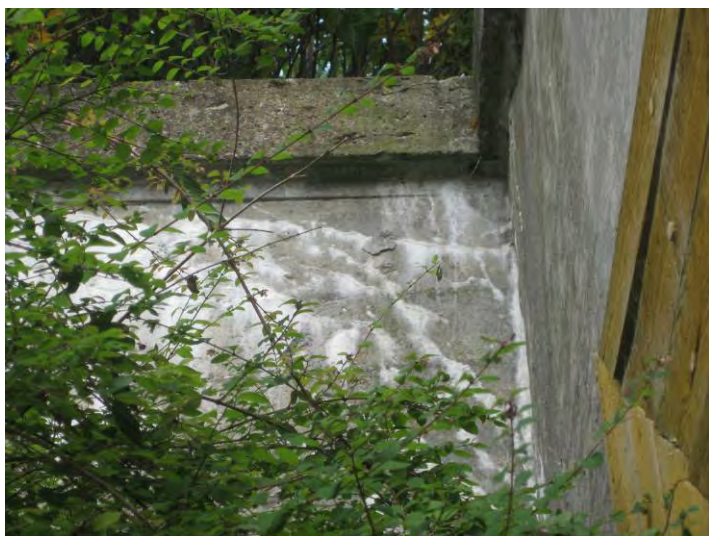
Foto nr. 13 – Revner m. hvide udfældninger, SV endevæg/fløj

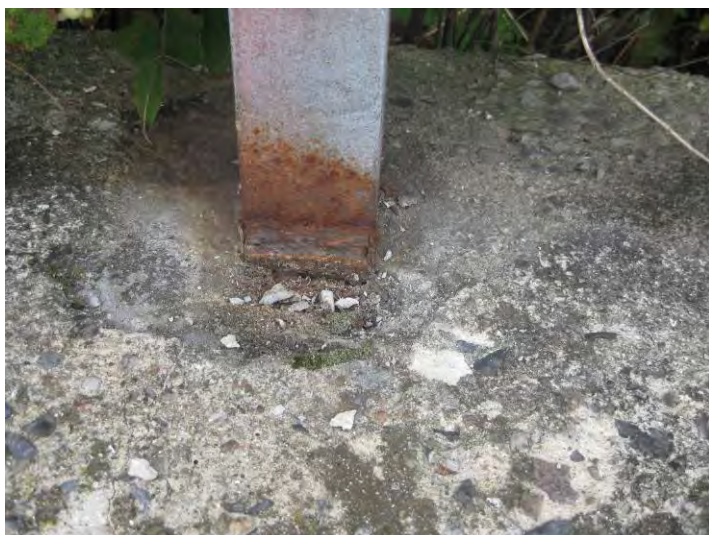
Foto nr. 15 – Rusten scepter (V)

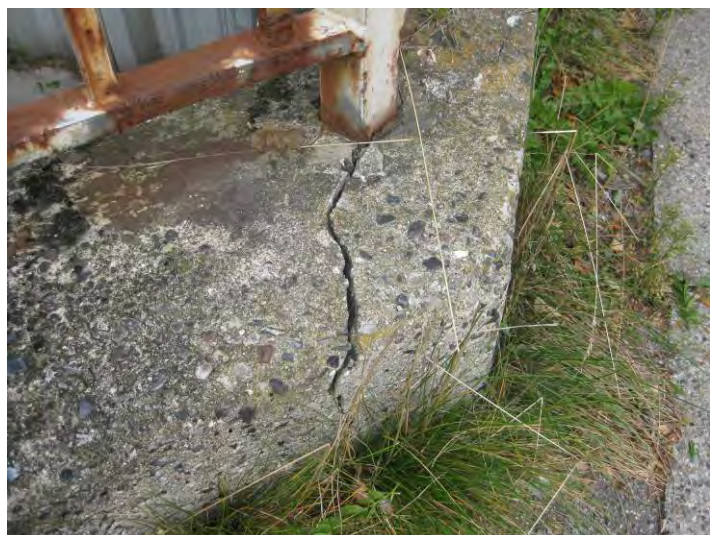
Foto nr. 16 – Kraftig revne ved scepter indstøbning

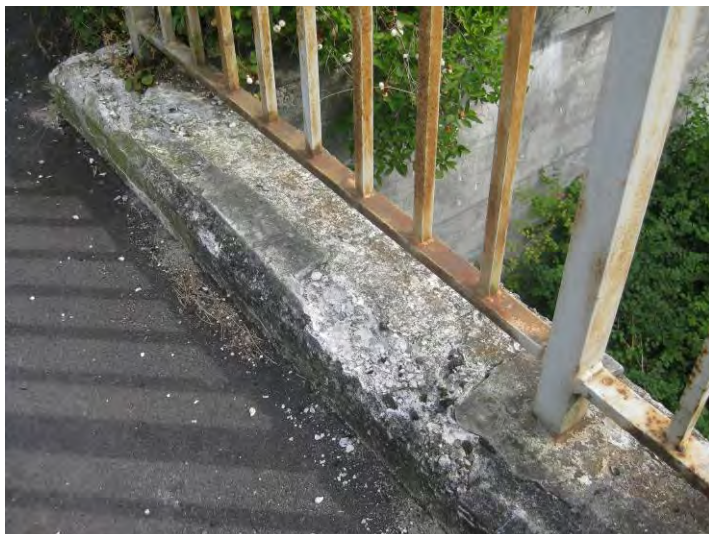
Foto nr. 17 – Rustent rækværk og forvitret KB

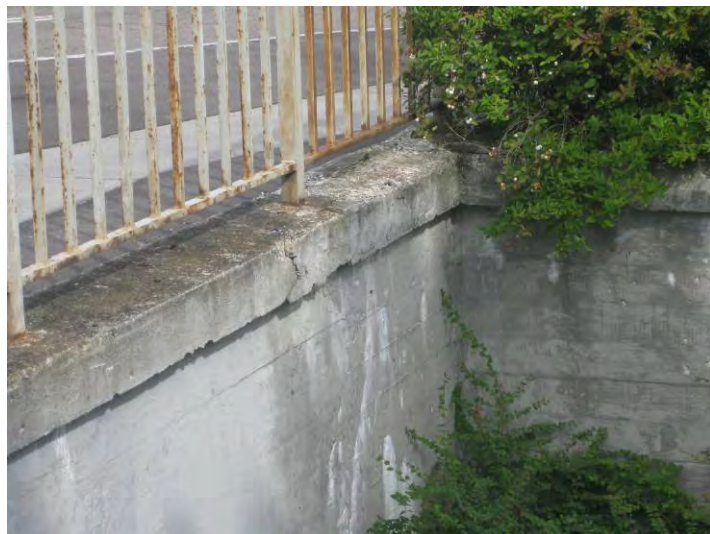
Foto nr. 18 – Forvitret og revnet KB, hvide udfældninger

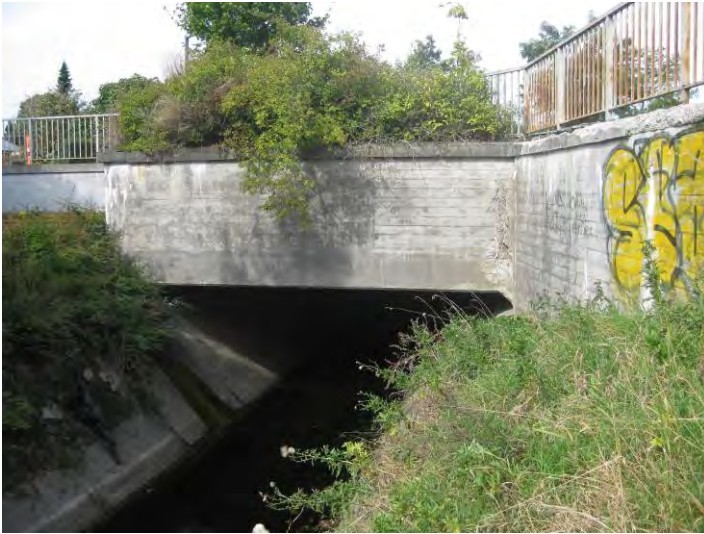
Foto nr. 1 – Østfacade

Fløjene er gennemgået visuelt, der blev konstateret mange gennemslivninger og større områder med hvide udfældninger. De hvide udfældninger er tegn på at der trænger vand ind gennem betonen, hvorved der sker en udludning. Herudover er den øverste del helt eller delvis nedbrudt og betonen er registreret som meget porøs. Den øverste del har været særligt udsat for indtrængning af chlorider pga. tørsaltning, hvilket har stor betydning for armeringen. Skaderne kan derfor henføres til flere årsager, men frost/tø kan også være en væsentlig faktor. Se bilag 2, foto 1-2.

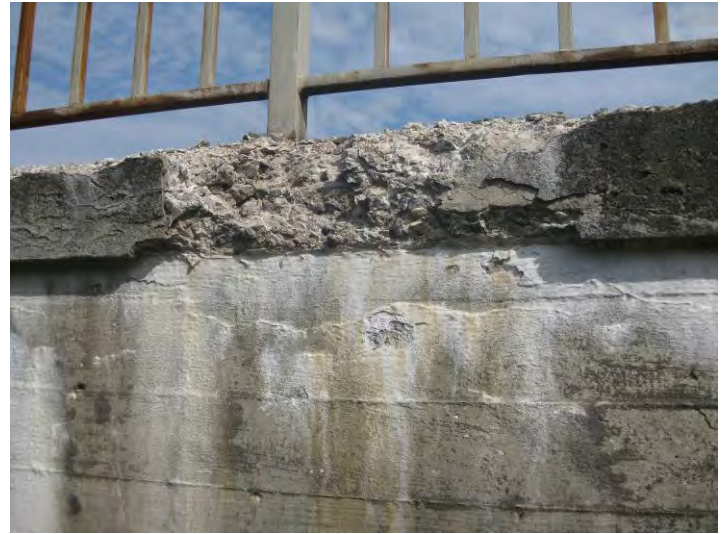
Kantbjælkerne er gennemgået visuelt, hvorved der blev konstateret at de fleste fremstår meget forvitret og meget nedbrudte. På flere af kantbjælkerne er der store afskalninger og kraftige revner og smuldring af cementpastaen. Omkring de indstøbte sceptre ses flere fine til moderate revner. Skaderne kan formentlig henføres til tørsaltning, hvorved kantbjælkerne har været særlig udsat for frost/tø skader, som disse skader formentlig også skyldes. Se bilag 2, foto 2-3.

Foto nr. 2 – Kraftig forvitret kantbjælke (NØ)

Alle kantbjælker er forvitret og har flere fine til grove revner. Kantbjælkerne behugges/nedbrydes og genstøbes. Kantbjælkerne beskyttes mod chlorider med en chloridbremsende membran.

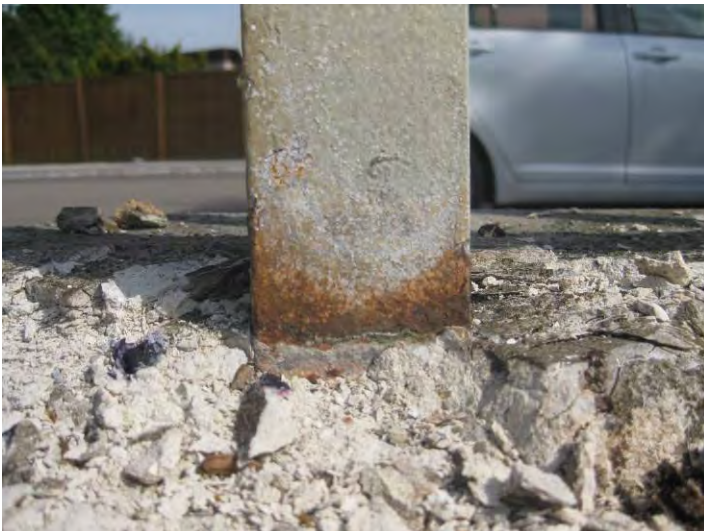
Foto nr. 3 – Indstøbt scepter, store betonafskalninger

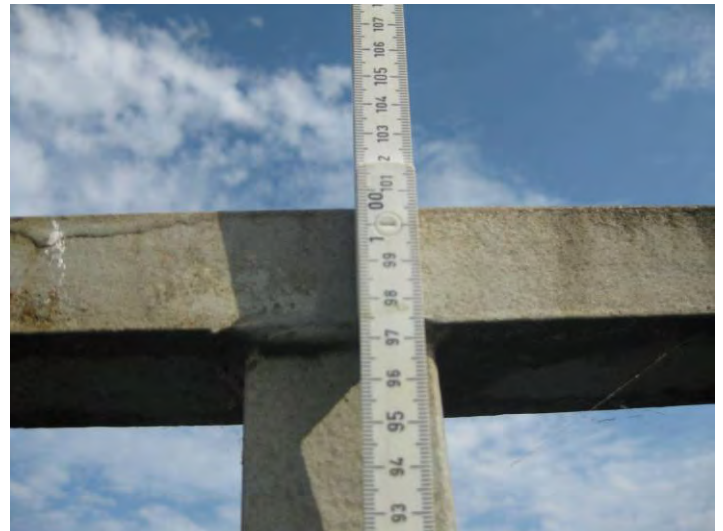
Foto nr. 4 – Rækværk højde: ca. 1 m

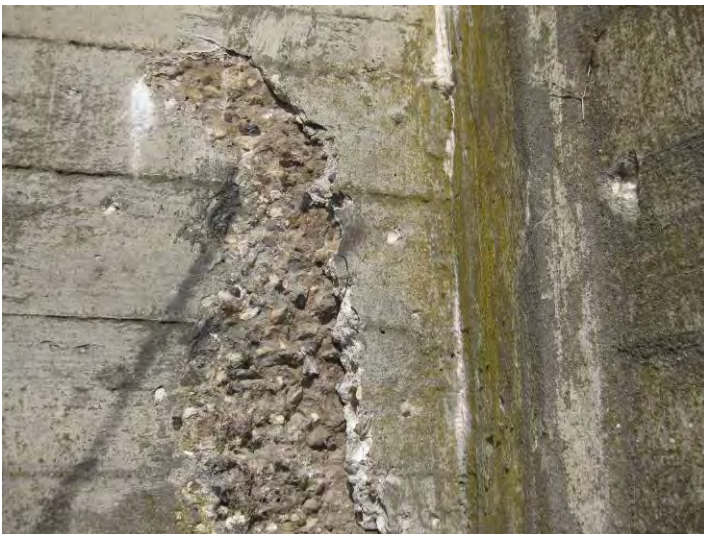
Foto nr. 5 – Stor afskalning brystning (N)

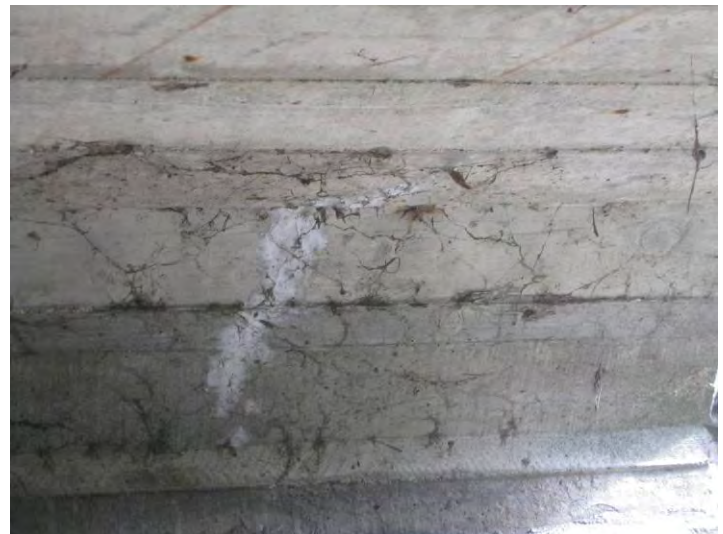
Foto nr. 6 – Hvid udfældning, US bordæk

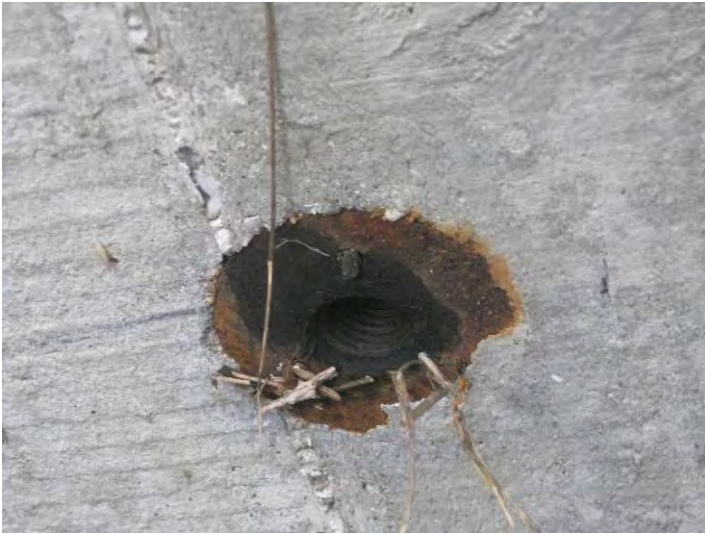
Foto nr. 7 – Rusten gevindindstøbning, US brodæk

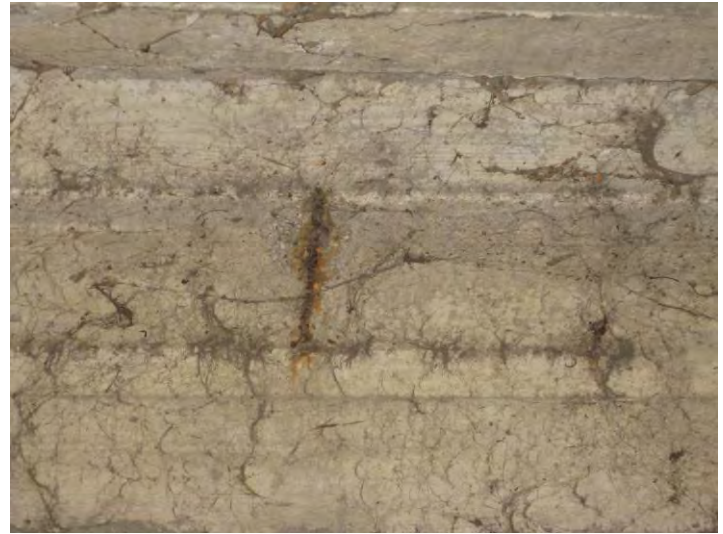
Endeunderstøtningerne er gennemgået visuelt, der er blevet konstateret enkelte skader primært små dæklagsskader. Herudover er der registreret nogle enkelte hvide udfældninger. Skaderne skyldes formentlig slid og evt. carbonatisering, udfældningerne skyldes udludning (se bilag 2, foto 8-9).

Foto nr. 8 – Blotlagt armering i væg (N)

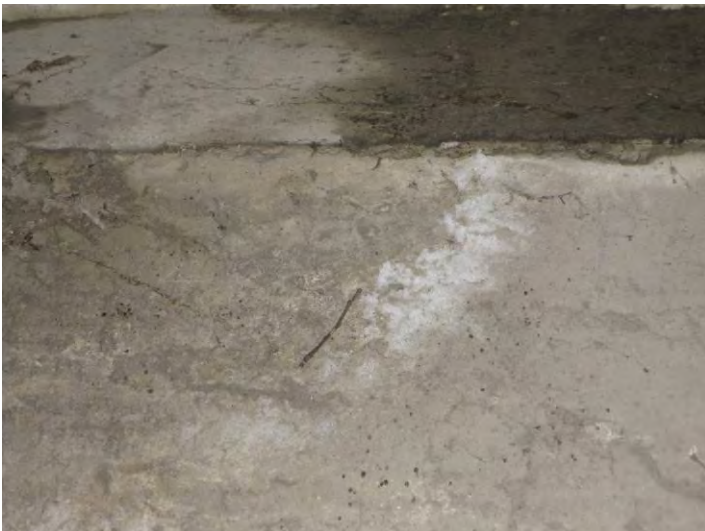
Foto nr. 9 – Hvid udfældning, skrå endevæg (N)

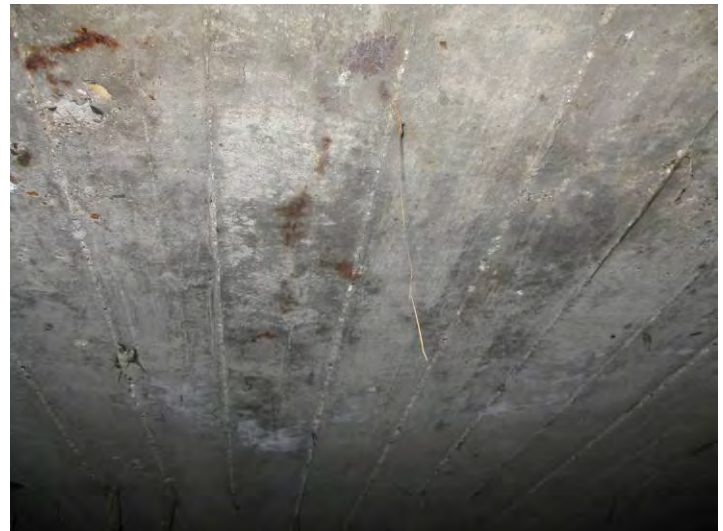
Brodækket er gennemgået visuelt hvor der blev konstateret flere fine til grove revner. Der blev ligeledes fundet flere afskalninger og dæklagsskader samt flere områder med våde plamager og mindre brune rustudfældninger. Generelt skyldes skaderne en defekt fugtisolering hvorved der trænger vand og evt. chlorider ned i betonen, samt for lille dæklag og evt. carbonatisering af betonen (se bilag 2, foto 10-15).

Foto nr. 10 – Rustudfældninger US brodæk

Den bærende overbygning fremstår opfugtet, samt med større afskalninger, dæklagsskader og mindre brune rustudfældninger. Skaderne på undersiden af brodækket skyldes en defekt fugtisolering og udbedres ved at behugge til fastklingende beton, hvorefter armeringen afrenses og reparationsområderne reetableres.

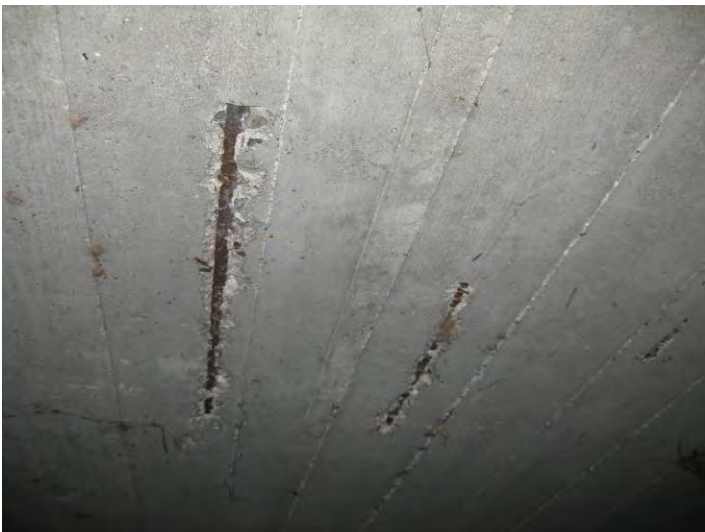
Foto nr. 11 – Blotlagt armering, US brodæk

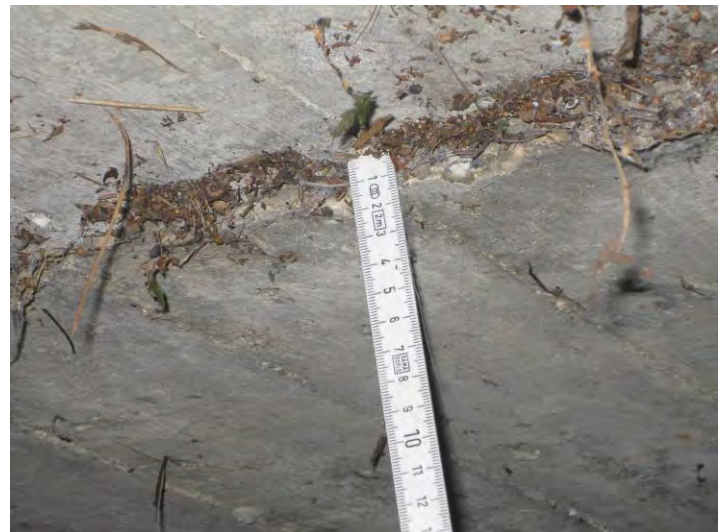
Foto nr. 12 – Forskydning, US brodæk

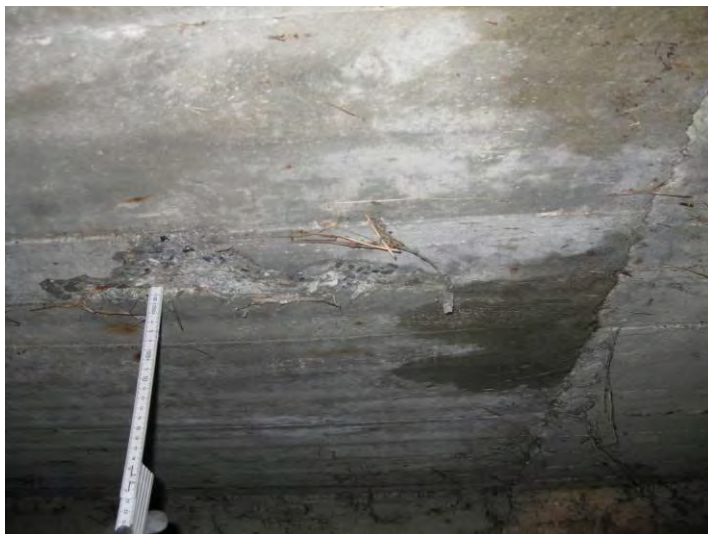
Foto nr. 13 – Våd plamage, US brodæk

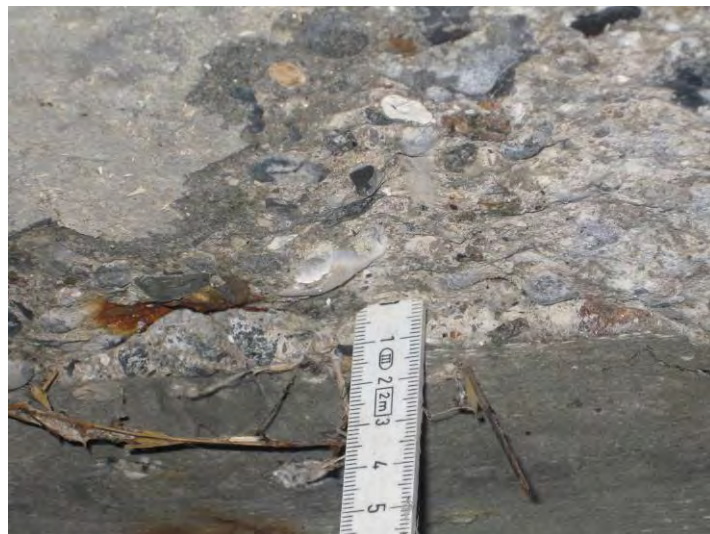
Foto nr. 14 – Blotlagt armering, US brodæk

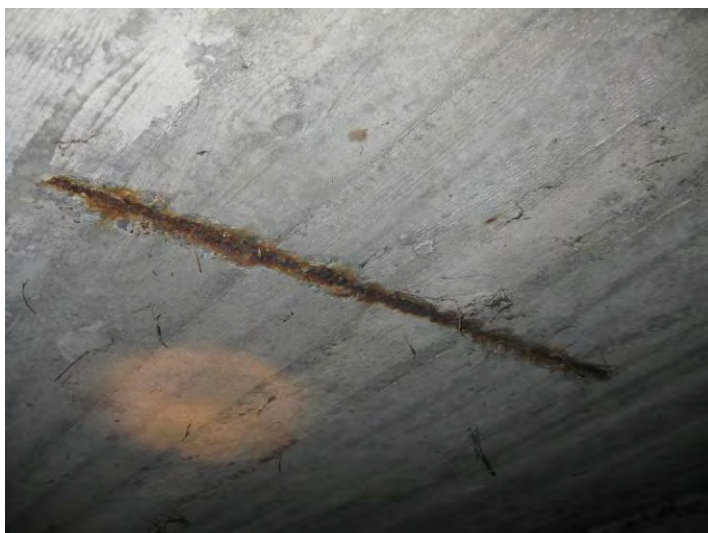
Foto nr. 15 – Blotlagt armering, US brodæk

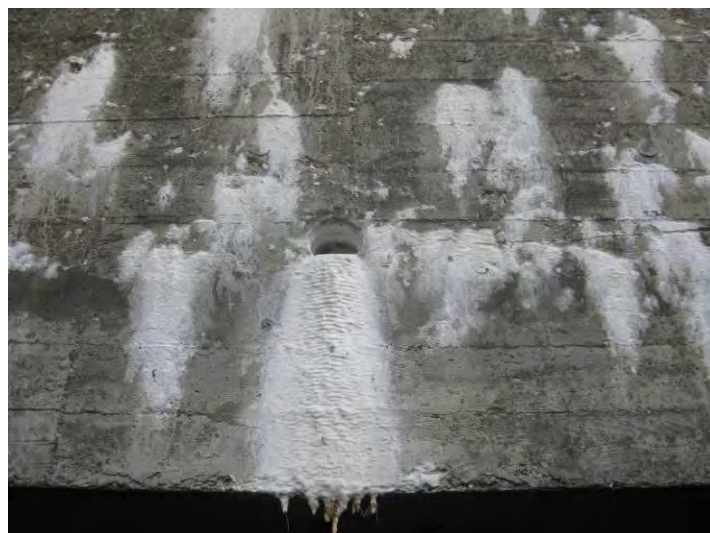
Skaderne er primært de samme som blev registreret på fløjene, og årsagen er derfor formentlig de samme. Se bilag 2, foto 16-20.

Foto nr. 16 – Hvide udfældninger, brystning (V)

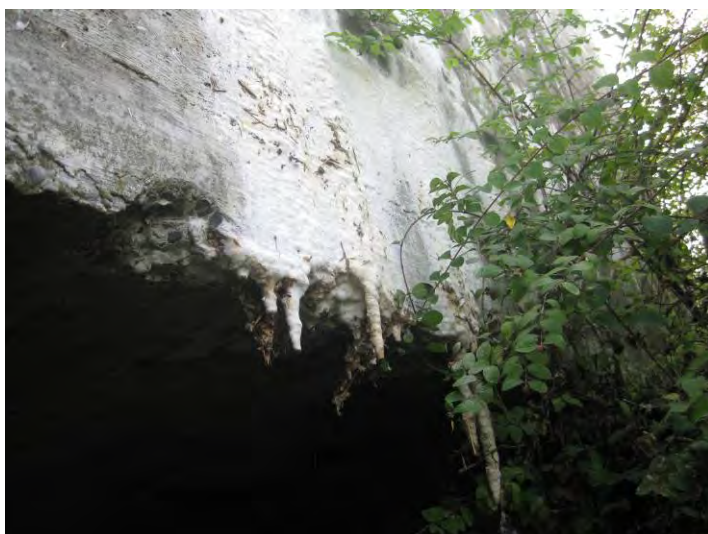
Foto nr. 17 – Stalakitter, brystning (V)

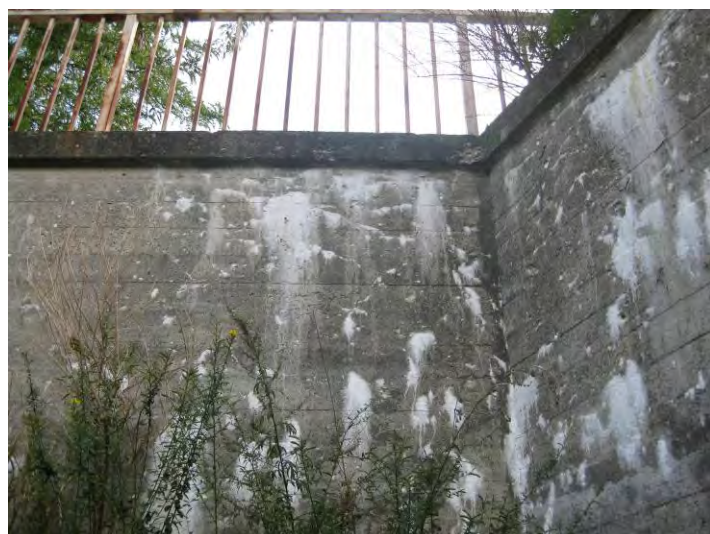
Foto nr. 18 – Hvide udfældninger, brystning/fløj

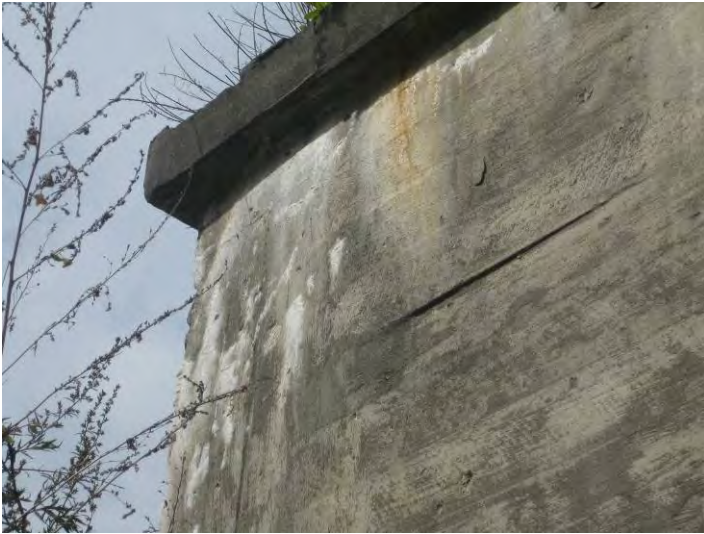
Foto nr. 19 – Udfældning, sydlig hjørne af brystning

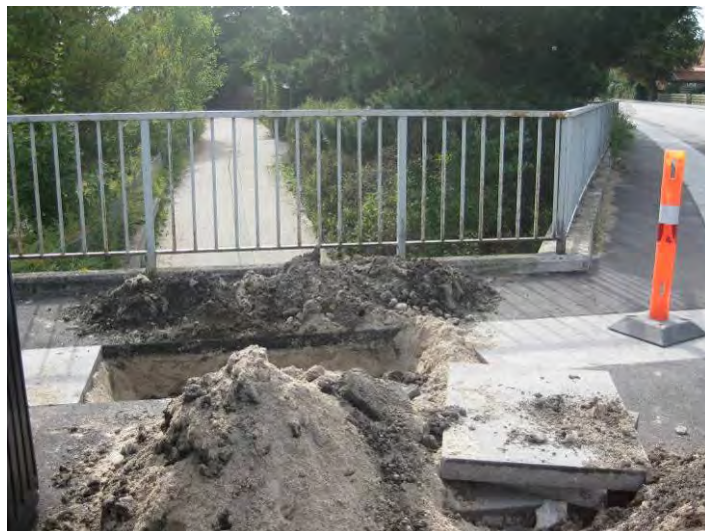
Foto nr. 2 – Østlig fortov, fugtisolering er smurt på

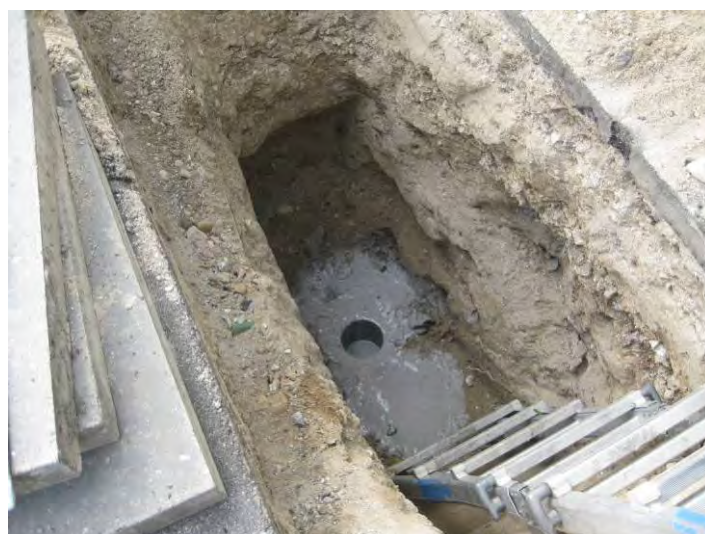
Foto nr. 4 – Vestlig fortov, fugtisolering er smurt på

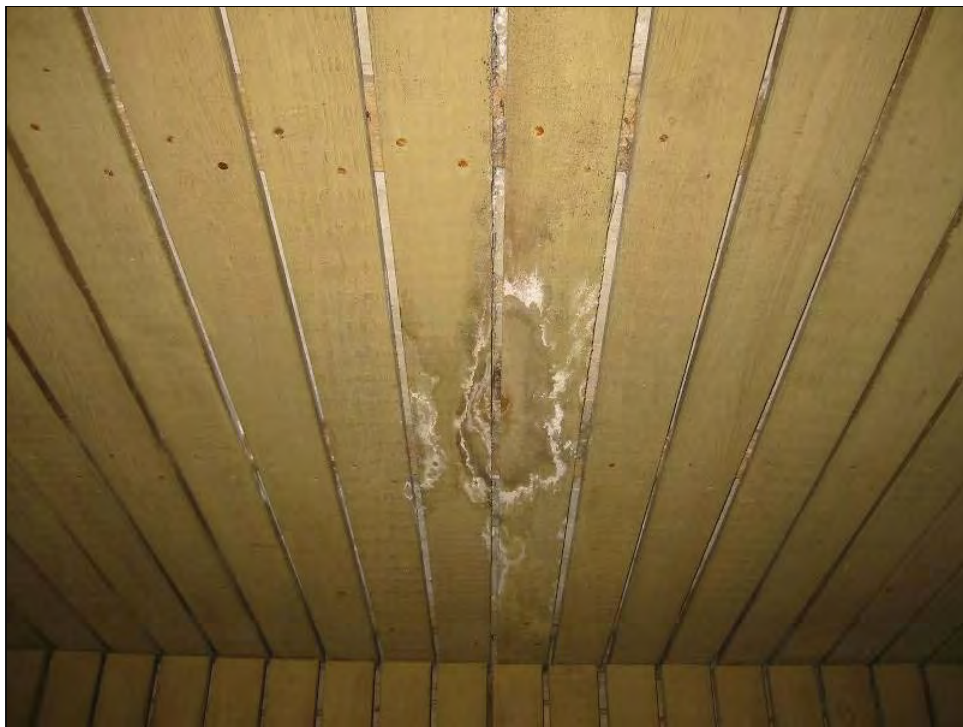
Foto nr. 2.

Tegn på gennemsivninger.
