| Notat om: Status på affaldsmateriel | | Miljøkontoret |
| Sagsbehandler: Thomas Jørgensen | Dato: | 20. april 2015 |
| Til: - | J. nr.: | 12/148529-25 |

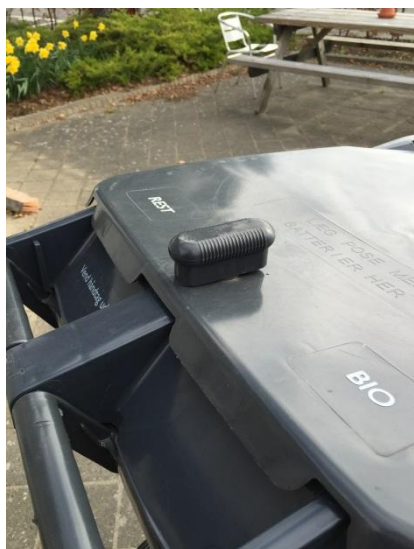
Låsehåndtagene falder af. Dette sker på trods af, at alle låsehåndtagene blev udskiftet med en ny model på leverandørens regning i efteråret 2013. Det er Teknisk Forvaltnings opfattelse, at udskiftningen er mere, end hvad der kan forventes af almindelig slitage. Dette forhold er blevet forelagt beholderleverandøren. Det er beholderleverandørens opfattelse at en del skyldes, at håndtagene ikke samles korrekt, fordi et korrekt samlet håndtag ikke kan gå fra hinanden. Omvendt er det beholderleverandøren, som har stået for udskiftningen af alle låsehåndtagene i første omgang. Dialogen med beholderleverandøren på dette punkt er derfor endnu ikke afsluttet. Teknisk Forvaltning er i samarbejde med I/S Vestforbrænding derfor ved at undersøge dette nærmere, og om det er korrekt, at det skyldes en forkert montering, eller om det skyldes defekte låsehåndtag. Der forventes at foreligge et resultat på dette i juli 2015.

Låsehåndtaget er det lille drejhåndtag som sidder øverst på låget.

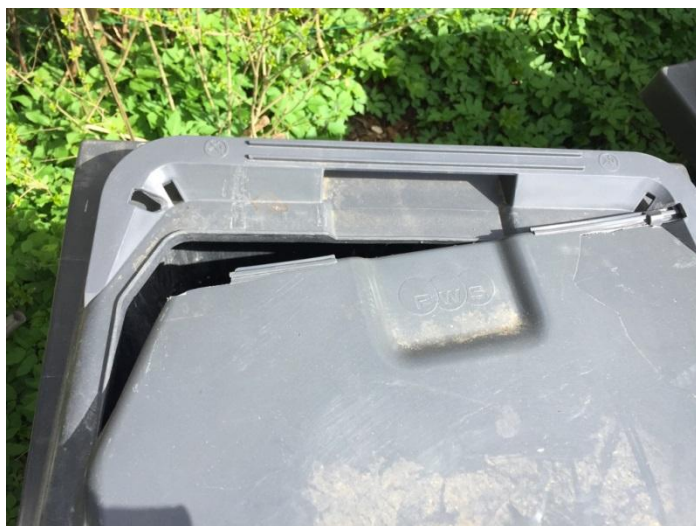
Lågene går i stykker i forbindelse med tømningen. Nogle få af skaderne skyldes uheld eller forkert håndtering af beholderne, men hovedparten skyldes sandsynligvis en blanding af følgende tre ting: Konstruktionen af låget, opbygningen af skraldebilerne og skraldemændenes håndtering af beholderne.

Konstruktionen af lågene på beholderne med låg-i-låg er i følge Teknisk Forvaltnings vurdering konstrueret med en låsemekanisme, som ikke er tilstrækkelig holdbar. Konstruktionen medfører efter kort tids brug, at modstanden i låsemekanismen bliver slidt af. Derved kan låget ikke holde sig lukket. Dels oplever borgerne, at låget let åbner sig, dels giver det problemer i forbindelse med tømningen af beholderne. Dette mener Teknisk Forvaltning er

Ødelagt låg.

en konstruktionsfejl, som hører under den garanti der er stillet af beholderleverandøren. Teknisk Forvaltning har derfor krævet, at beholderleverandøren udskifter alle låg-i-lågene på beholderne i Rødovre Kommune, med et nyt og forbedret låg. Dette skal ses i forhold til, at beholderleverandøren har erkendt, at låsefunktionen på lågene ikke er optimal. De har således lavet et nyt låg med en ny låsefunktion, som sikrer at låget kan forblive låst, selv efter lang tids brug. På et møde i marts 2015 har beholderleverandøren indvilget i at udskifte lågene i et testområde for at se, hvorledes det nye design af lågene fungerer i praksis over en længere periode.

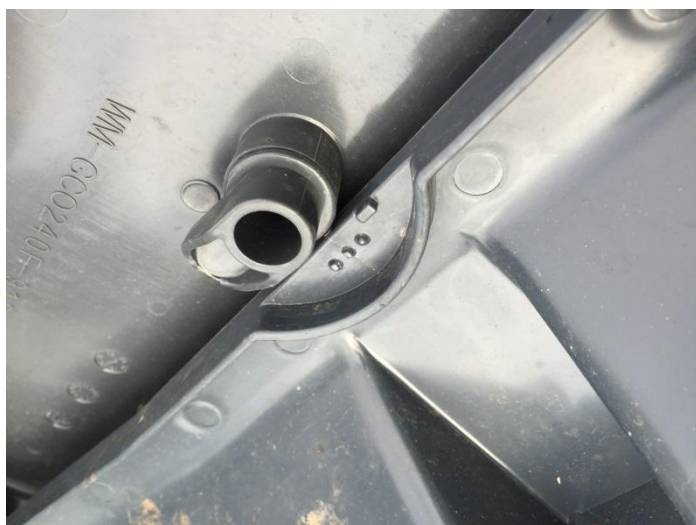
Underside af låg.  
De små knopper under låsehåndtaget knækker af og låget åbner ved tømning.

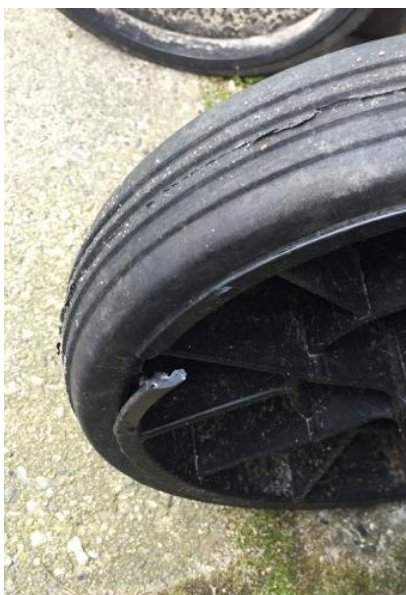
Der er en del hjul, som er blevet beskadiget. Enkelte skyldes, at de har fået et stød når de passerer en kantsten, men det er Teknisk Forvaltnings opfattelse, at hovedparten skyldes, at to af skraldebilerne har haft en forkert indstilling af fangbummene. Den forkerte indstilling af fangbummene har medført en unødigt høj belastning af det højre hjul, hvilket har medført at dette hjul er gået i stykker. Teknisk Forvaltning har derfor stillet krav om, at renovatøren skal udskifte de defekte hjul, hvilket de har accepteret på et møde i april 2015. Der er endnu ikke aftalt tidsfrist for udskiftningen. Ligeledes har vi heller ikke hjulene på lager.

Plastikkant på hjul knækker, når den rammer fangbum på skraldebil.

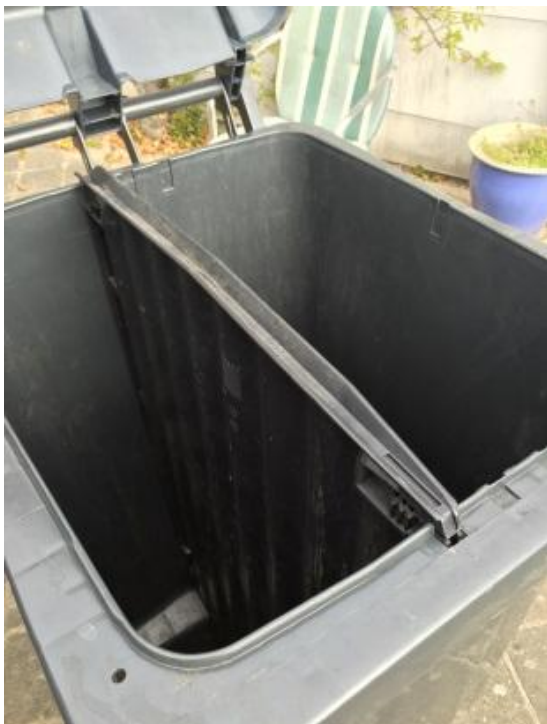
Mange skillerum har revet sig løs, når beholderne er blevet tømt. Baggrunden for dette er efter Teknisk Forvaltnings opfattelse, at skillerummene ikke har været ordentligt fastgjort fra start. Det er dog leverandørens opfattelse, at det skyldes at renovatøren "banker" beholderne når de tømmes. Det er imidlertid nødvendigt at banke beholderne for specielt at få bioaffald og plasten ud. Beholderleverandøren vil derfor ikke anerkende dette problem. På baggrund af dette har vi ladet dette forhold ligge. I stedet har Teknisk Forvaltning sørget for at reparere beholderne løbende, når skaden er blevet konstateret. Løsningen på problemet med skillerummene er at fastgøre skillerummene med flere og længere skruer. Reparationen af skillerummene er sket på alle de adresser, hvor vi har været for at reparere affaldsbeholdere. Alle beholdere, som er udleveret efter august 2013, har vi selv fastgjort skillerummene, med længere og flere skruer. På disse beholdere har der ikke været problemer med skillerummene. Dette problem er der derfor fundet en holdbar løsning på.

Skillevæggen, der deler beholderen i to rum, kan rive sig løs, hvis den ikke er skruet tilstrækkeligt fast
