# VURDERING AF TILSTAND

VIEMOSEVEJ 18

RØDOVRE KOMMUNE

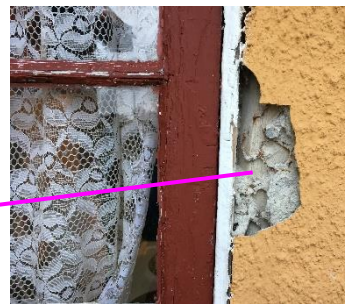
Nordsiden af bygningen er i 1970'erne omsat i grundmur. De smalle piller mellem vinduerne på sydsiden indikerer, at der stadig er bindingsværk i denne side, men på grund af overpudsningen, kan tilstanden ikke ses. Mellem to vinduer ses dog under det afskallede puds en lille del af en stolpe. Tilstanden lige her er udmærket, men det vurderes, at den generelle tilstand af bindingsværket vil være dårlig, da tømmeret har været lukket inde bag et pudslag.

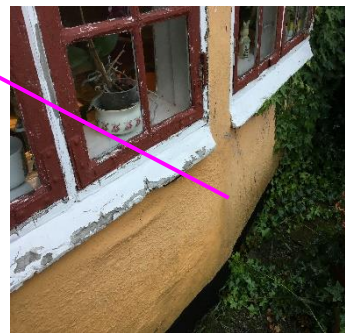
Under vinduerne i den østre del af facaden ses en udbuling af murværket, hvilket tyder på, at stolpen er rådnet væk inde bag ved pudsens. Mange steder ses revner i pudsens, hvor fugt har kunnet trænge ind og skade tømmeret. Terrænet ligger desuden ret højt op mod murfoden, hvilket samler fugt omkring fodremmen, der derfor også må formodes at være rådnen eller helt forsvundet.

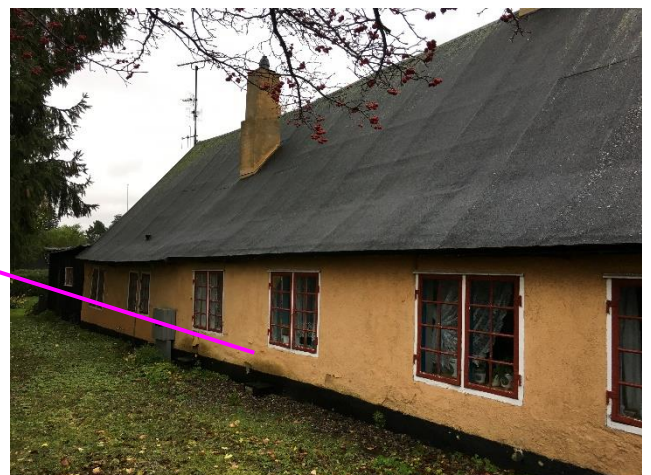
Nordsidens murværk er ligeledes overpudset, og dets tilstand kan således ikke ses. Da det er af nyere dato, må det formodes at være i nogenlunde stand, men da både overpudsning og overfladebehandling er sket med cementbaserede materialer, kan det ikke udelukkes, at muren er opfugtet. Der ses også skjolder og algebegrøning, hvilket tyder på fugt.

Terrænet ligger højere end gulvniveauet ind i bygningen, hvilket bidrager til fugt i muren.

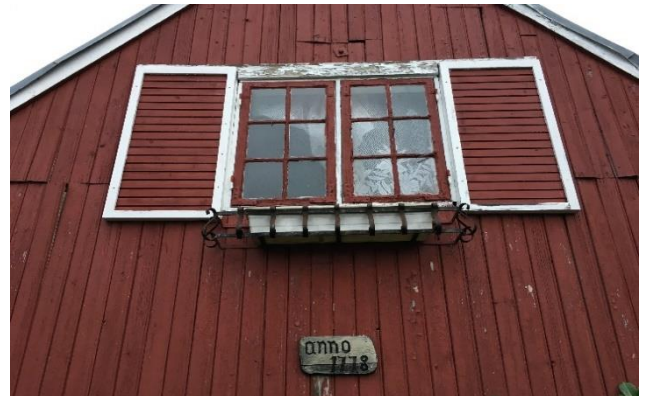
Gavlen mod vest ud mod Viemosevej er foroven beklædt med rødmaledede brædder, og forneden står muren pudset. Ejeren kan fortælle, at det er oplyst fra Lokalhistorisk arkiv, at bygningen har været et fag længere, men i forbindelse med udvidelse af vejen, er den blevet forkortet. Man må formode, at gavlen i den forbindelse er blevet omsat i grundmur. Bræddebeklædningen er i dårlig stand og er ved at løsne sig fra underlaget.

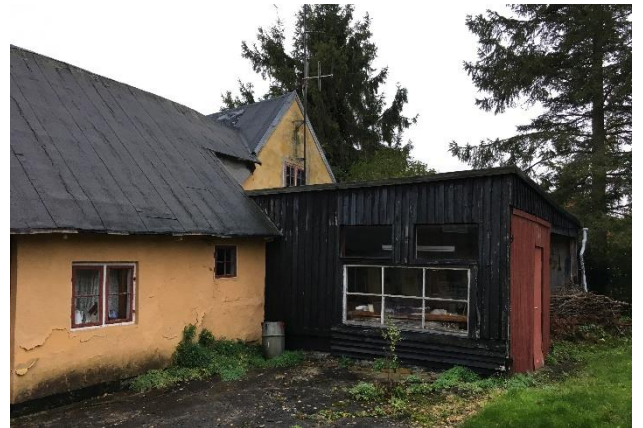
Ved stuehusets østre gavl er en nyere tilbygning med sortmalet træværk og fladt tag med tagpap. Taget er utæt og er ved at falde sammen, og ved besigtigelsen stod der blankt vand på gulvet. Bygningen har ingen værdi og bør fjernes.

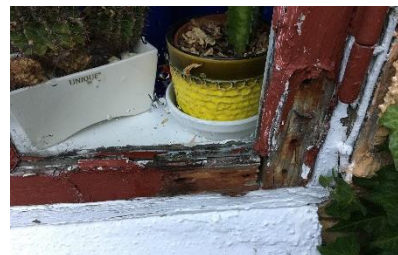
Der er generelt problemer med råd i underrammerne og bundkarmene, dårlig tilpasning af rammer til karmene samt rustne eller manglende hjørnebånd.

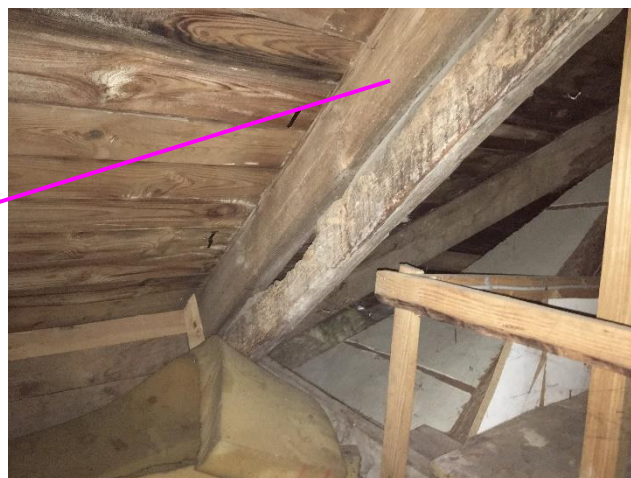
Langs nordsiden er der lagt nye spær oven på de gamle – antagelig i forbindelse med ydervæggens omsætning i grundmur. Alle oprindelige hanebånd er fjernet undtaget ved et enkelt spærfag. Nogle steder er de erstattet med påsømmede brædder – nogle steder med en planke påsat hver side af spæret. Underlaget for tagpapkylædningen er brædder med barkkant.

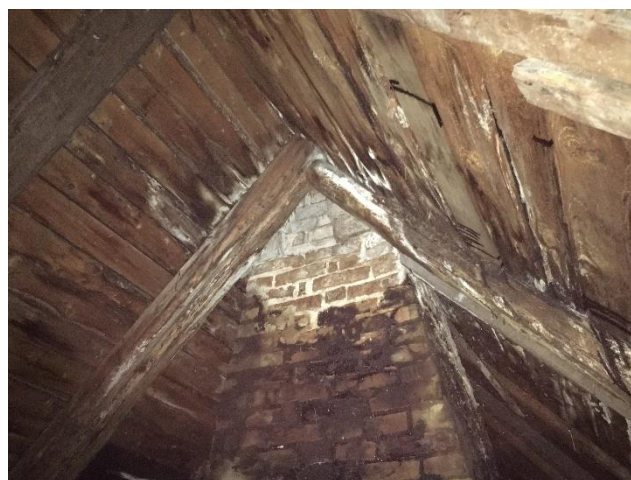
Oven på etageadskillelsen ligger mineraluld, og herover ligger en løs gangbro. Der er desuden udlagt plastik over isoleringen visse steder for at hindre vand i at trænge ned til beboelsesrummene. Det er vanskeligt at se direkte huller i taget, men der er ingen tvivl om, at tilstanden er ringe. Set udefra har taget lunger og uregelmæssigheder, der tyder på råd i underlaget. Ved skorstenens gennemførsel ses også råd og skimmelvækst på bræddernes underside. Der er ingen tagrender.

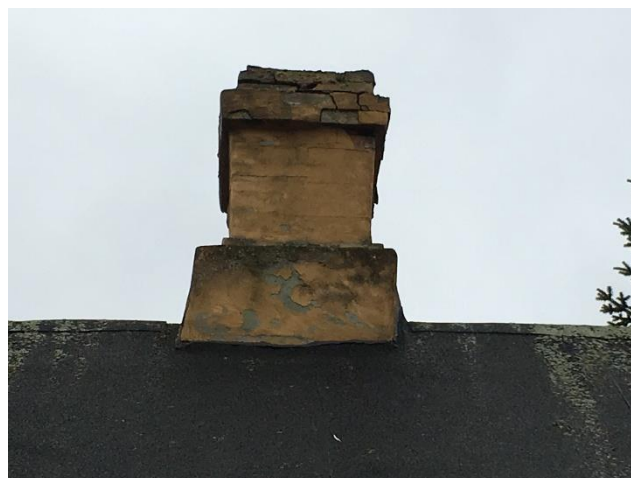
Den gamle køkkenskorsten har kraftig løbesod, og skorstenspipen har løse sten foroven, som er i akut fare for at falde ned.

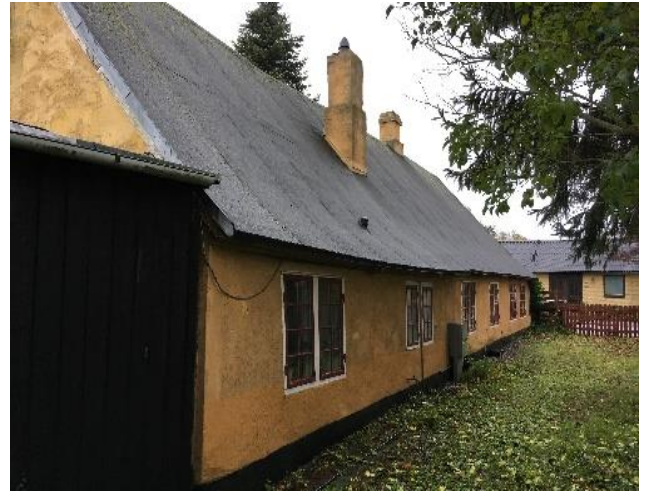
Den nyere skorsten i den nordre tagflade fungerer som afkast fra gasfyret. Tilstanden er ikke akut dårlig, men der ses dog løse sten i toppen.

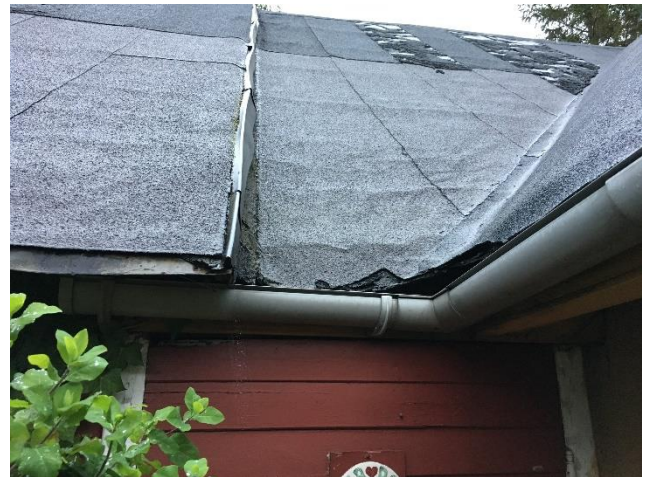
Stuehuset har ingen tagrender undtagen lige i hjørnet ved overgangen til staldbygningen, hvor der er en forskydning i tagfladen og en skotrende. Her ses også en dårlig og utæt zinkinddækning langs forskydningen samt generelt lappet og manglende tagpapdækning.

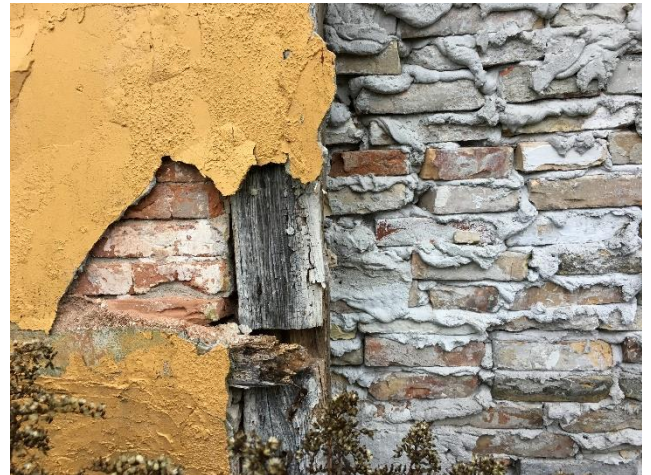
Ydermurene er sandsynligvis af grundmur. Dog har sydgavlen indtil for nylig stået i overpudset bindingsværk. Gavlen fremstår nu med nedfaldet murværk og rester af bindingsværk samt en indermur, som antagelig er etableret i forbindelse med indretning af bygningen til gildesal i 1970'erne. Gavltrekanten har bræddebeklædning.

Murene fremstår med revnet og afskallet puds og maling og med tegn på fugt i murfoden. Der er til dels etableret en støbt belægning langs huset, men den er revnet, hvorved fugten trænger ned, men har svært ved at komme væk igen.

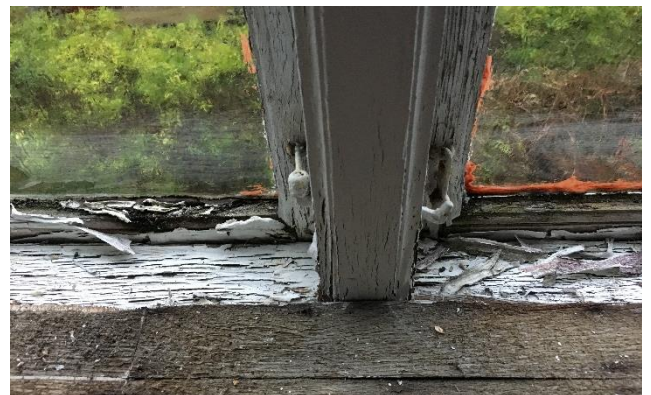
Vinduerne er en blanding af genanvendte vinduer fra forskellige tider, og der er ingen af dem, der har antikvarisk værdi. De er generelt i dårlig stand med rådskader lige som i stuehuset.

Dørene er nyere og forskellige og antagelig også genanvendte. Revledøren er vendt forkert, således at revlerne vender udad, hvilket får den til hurtigere at gå til. På gårdsiden er der råd i bunden af en dørene på grund af vand fra et defekt nedløb.

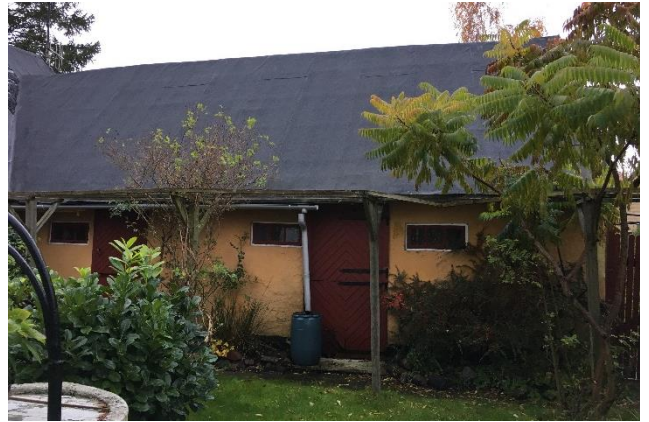
Taget er belagt med tagpap lige som stuehuset. Der er opsat en tagrende i hjørnet ved sammenbygningen til stuehuset og et stykke henad vestfacaden. Set udefra har taget mange lunger og uregelmæssigheder, især mod øst, som tyder på, at bræddeunderlaget er råddent.

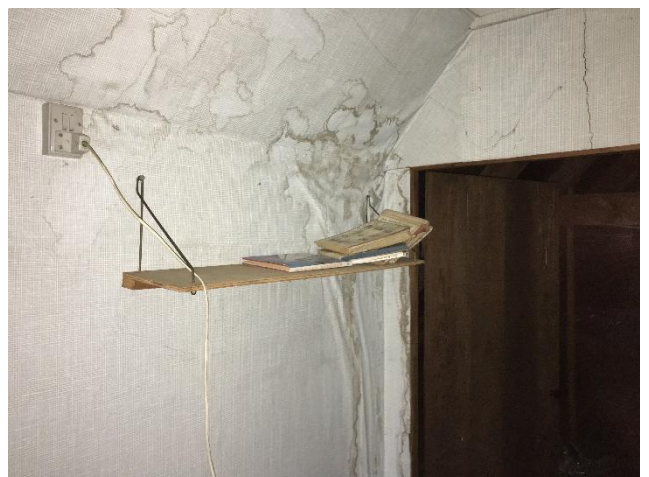
I det udnyttede tagrum ses mange fugtskader på vægge og lofter på grund af utætheder i taget.

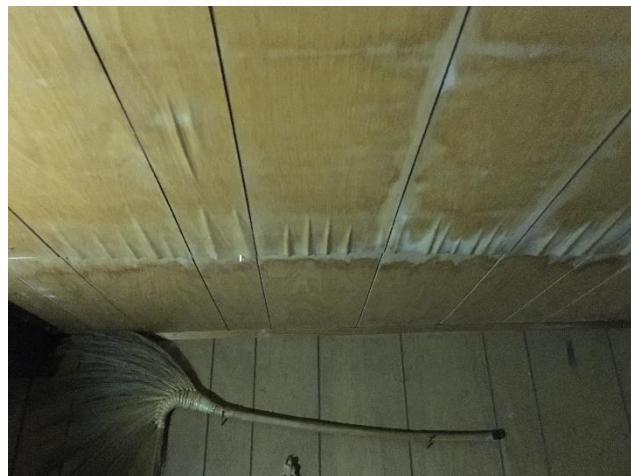
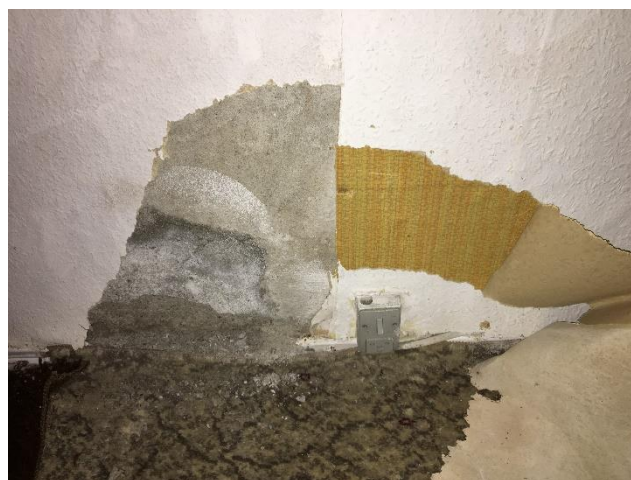
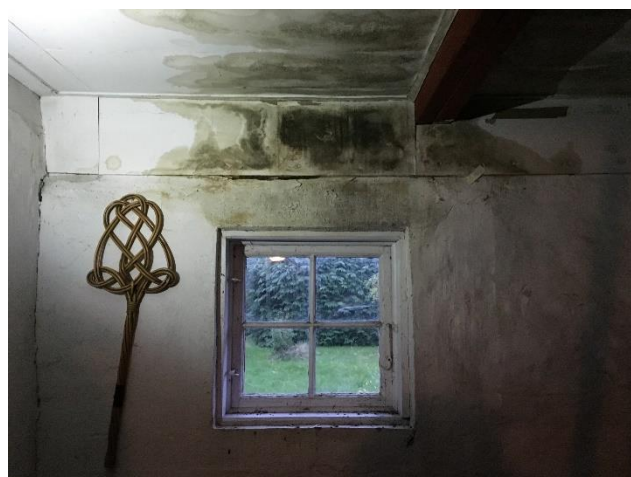
Bjælkelaget i stuehusets lofter virker små i dimension og er indklædt i en kasse. Der er ind imellem den store bjælkeafstand nogle steder oplagt nyere ”snydebjælker”. Det er ikke uden en nærmere undersøgelse muligt at se bjælkelagets tilstand. Lofterne består af bløde eller hårde plader, som er malede eller tapetserede. I badeværelset er der f.eks. bløde plader i loftet, som er malet med strukturmaling, og i staldbygningen er der paneleret med finerplader, hvor der ses tydelige vandskader.

Vægge er overvejende pudsede og tapetserede, og visse steder er tapetet så vådt, at det kan trækkes af væggen. Der er tydelige tegn på skimmel i forhusets værelse mod øst. Det nederste foto viser algevækst i staldbygningen mod øst.
