RESTAURERINGSFORSLAG I FORBINDELSE MED
EN FREDNING AF VESTBAD
BRØNDBY KOMMUNE OG RØDOVRE KOMMUNE

April 2016

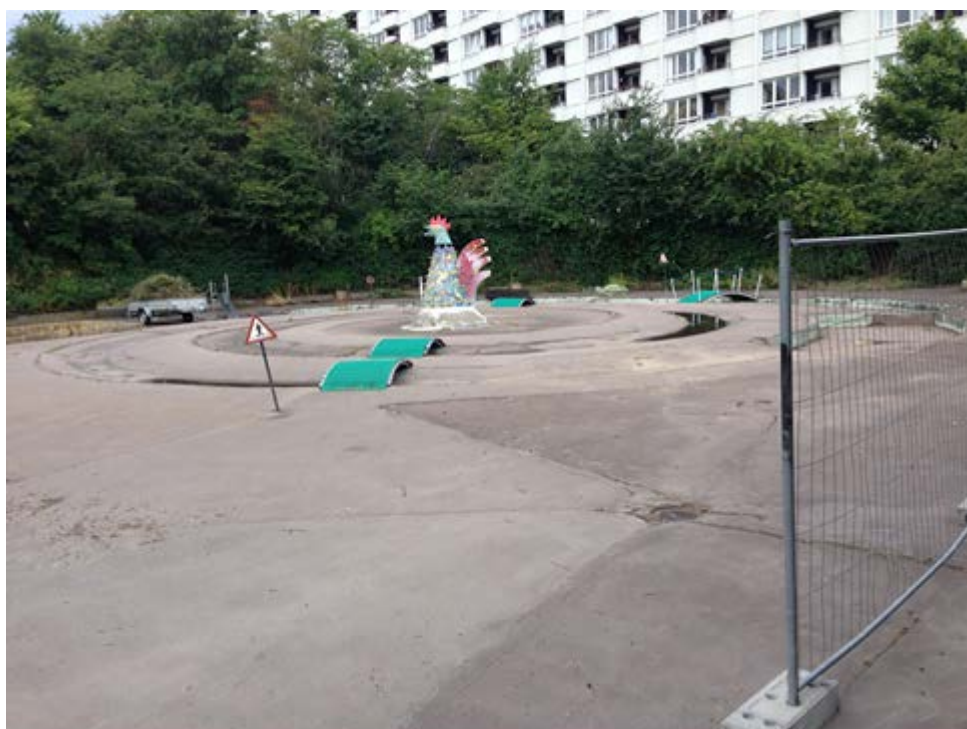
- Vand- og trafiklegepladsen er så nedslidt, at det har været lukket de sidste mange år. Dvs. at der ikke længere er nogen udendørsaktiviteter for de helt små, og at hele vandelementet, som en gang var det bærende element, er svundet ind. For år tilbage er der udført en "renovering" hvor der er udlagt asfalt hen over hele vand- og trafiklegepladsen, sandsynligvis fordi den oprindelige underliggende beton har slået revner. Asfalten har efterfølgende fået mange og store revnedannelse, hvilket udgør en væsentlig fare for småbørn og vandkvalitet. Da der heller ikke var etableret separat vandbehandlingsanlæg til dette anlæg – hvilket er et lovkrav - har det gjort, at vand- og trafiklegepladsen er blevet lukket ned.
Anlægget vurderes ikke til at kunne renoveres.

Vand- og trafiklegeplads med "Hønen" i baggrunden.

Der skal etableres nyt vandbehandlingsanlæg af en mere simpel udgave, da kravene til filtrering ikke er de samme for springvandslignende installationer som for svømmebassiner. Her vil med fordel også kunne anvendes et tromlefilter, da det nemmere kan håndtere større urenheder så som små pinde, sten og lignende uden at der er behov for forfilter. Vandbehandlingsanlægget opstilles i kioskbygningen i nærhed af vand- og trafiklegepladsen, hvilket vil reducere energiforbruget til at pumpe vandet. Det vurderes ikke at der umiddelbart er behov for yderligere filtrering eller desinfektion.

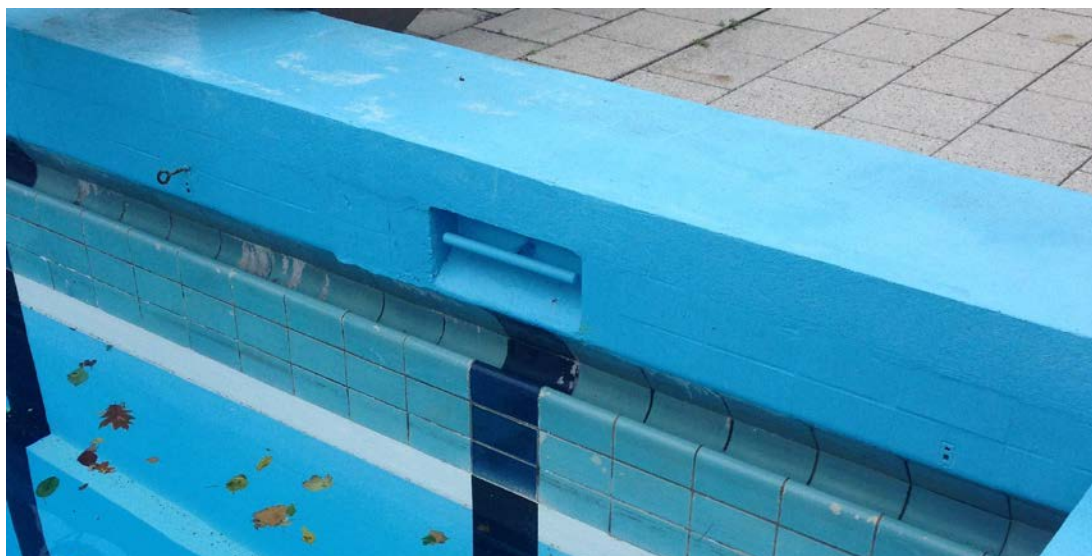
Selve bassinkanterne har ændret udtryk gennem tiderne. Store dele af den oprindelige flise og klinkerbeklædning er blevet spartlet over og malet, hvilket kan se på nedenstående billeder. De skridsikre klinker på toppen er sandsynligvis helt borthugget.

Foto fra 2016. Fliser er malet over og klinkerne på toppen er væk.

Kanterne på bassinerne – de såkaldte skulperender – og udspringskanten på det store bassin føres tilbage til det oprindelige udseende med glaserede fliser og skridsikre klinker på den vandrette flade, hvilket er fundet frem i fotoarkiver. Det er uklart om de brunlige klinker på nedestående billede eller de hvide klinker på billeder tidligere i rapporten er de originale – dette skal undersøges nærmere.

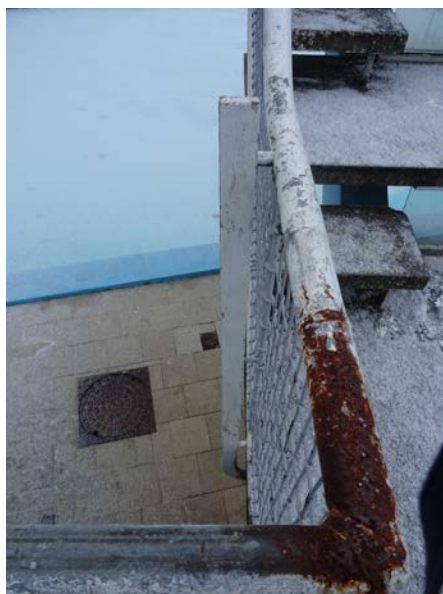
Bassiner er på tre sider indhegnet af et stålrækværk med indstøbte ballustre, trådhegn og håndliste. Rækværket forløber op og rundt øverst på tribunen. Rækværket er mange steder meget nedbrudt og en istandsættelse vil bestå i reovering hvor det er muligt og ellers udskiftning.

Nedbrudt rækværk

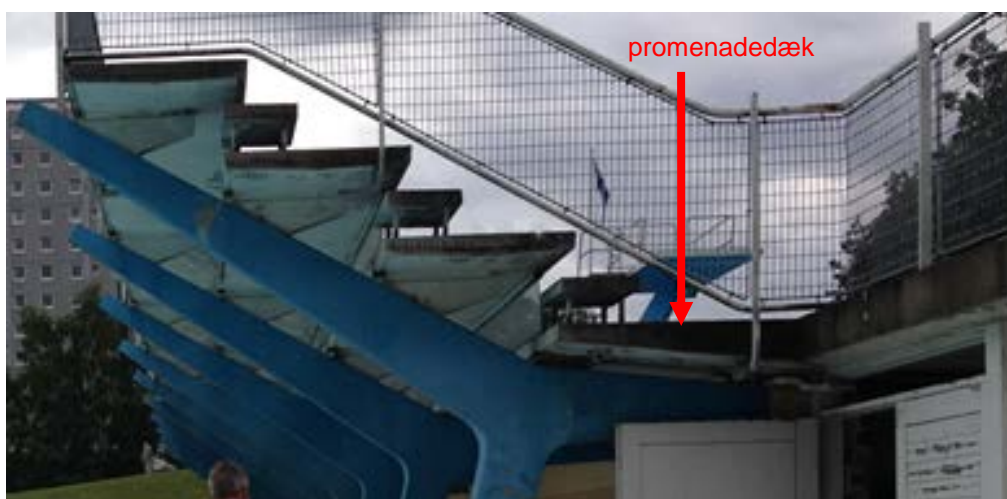
Promenadedæk.

Laboratorieanalyse af betonprøve udtaget fra promenadedækket afslører, at betonen er af den samme kvalitet som betonen i den tilstødende bassinvæg. Dog er betonen

her med et kloridindhold væsentlig højere end det kritiske niveau for kloridinitieret korrosion af armering. Derfor må det forventes, at kloridinitieret korrosion af armering enten er mere fremadskridende end hvad der er målt for bassinvæggens armering, eller er lige begyndt. Når kloridinitieret korrosion af armering, på trods af højt kloridindhold, alligevel ikke er fremadskridende i væsentlig omfang, skyldes dette betonens lave karbonatiseringsgrad – dvs. den naturlige beskyttelse af armering formodes at være stadig til stede i væsentlig omfang.

Promenadedækkets beton er således ikke i samme en god tilstand som bassinvæggens beton vurderes til at være. Dette skyldes, at promenadedækket ikke har været beskyttet ved hjælp af overfladebehandling mod kloridindtrængningen.

Derudover fordrer konstruktionernes nuværende tilstand, hvor kloridindholdet er i koncentrationer tæt på eller over det kritiske niveau, at der udføres korrosionspræventive foranstaltninger. En væsentlig forlængelse af levetiden, er således stærkt betinget af, at korrosionsprocessen standses og hindres, hvor den ikke er initieret.

Standstning og hindring af korrosionsprocessen kan med fordel udføres ved etablering af en såkaldt katodisk beskyttelse (med påført strøm). Erfaringsmæssigt er denne metode effektivt og kan forhindre korrosion af armering eller bremse en igangværende korrosion. Metoden anvendes med succes i danske svømmehaller, og på danske broer. En yderligere fordel ved etablering af katodisk beskyttelse er, at der er mulighed for tilkobling til Vestbads eksisterende anlæg for katodisk beskyttelse, der allerede er etableret som beskyttelse af nogle af indendørs betonkonstruktioner.

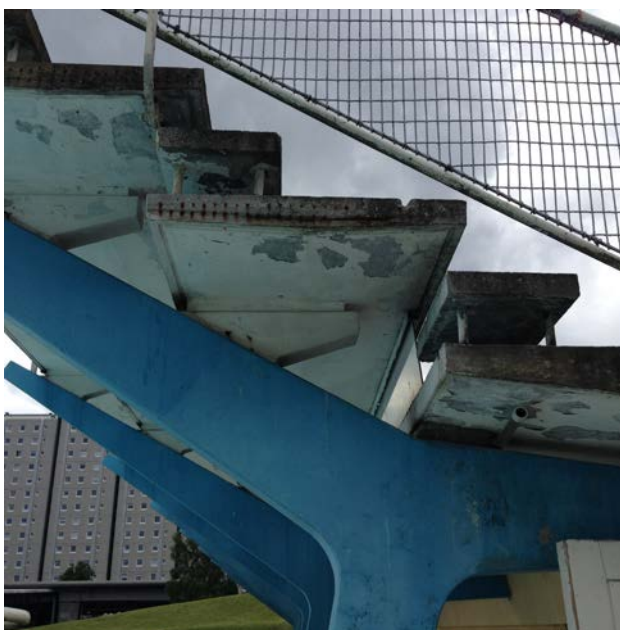
Laboratorieanalyser af betonprøver udtaget fra søjlerne viser, at betonens initiale kvalitet er svarende til den, der er fastlagt for bassinvæggene. Kloridindholdet er målt til at være omkring det kritiske niveau for kloridinitieret korrosion af armering, dog kan der kan være lokale områder, hvor indholdet kan være højere end det kritiske niveau.

Tribunesøjle og - dæk

Laboratorieanalyse af betonprøver udtaget fra tribunetrin viser, at der er en mindre afvigelse i valg af tilslag i tribunetrinelementerne i forhold til tilslag anvendt i de pladsstøbte konstruktioner. Analysen viser desuden meget høje koncentrationer af kloridindhold i beton, der overstiger det kritiske niveau for kloridinitieret korrosion af armering. Der ses dog ingen tegn på korrosion af armering (armeringstråde), hvilket sandsynligvis kan henføres til, at de anvendte armeringstråde er rustfaste.

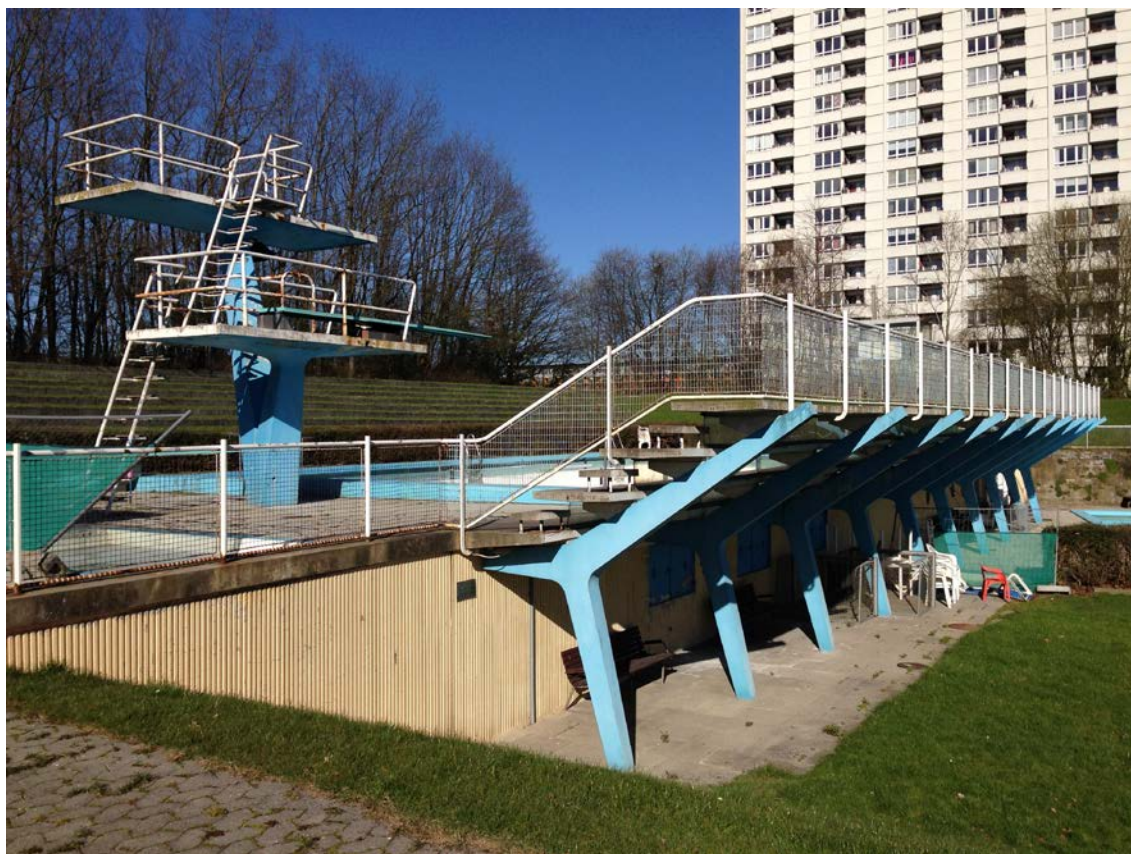
Udspringstårn og tribune

I søjler er betonen, lokalt, under platformene og områder med ikke intakt overfladebehandling (maling), med højt kloridindhold, der overstiger det kritiske niveau for kloridinditeret korrosion af armering. I mindre udsatte områder og områder med intakt overfladebehandling, er søjlerne med kloridindhold svarende til det kritiske niveau. Analysen afslører synlige tegn på korrosion af armering i søjlerne i områderne, der er særlige udsatte (områder med afskallet maling), og svag overfladerust på armering fra områder med bedre beskyttelse. I platforme er betonen med ekstremt høje koncentrationer af kloridindhold, dog er der ikke registreret tegn på synlig korrosion af armering i platforme.

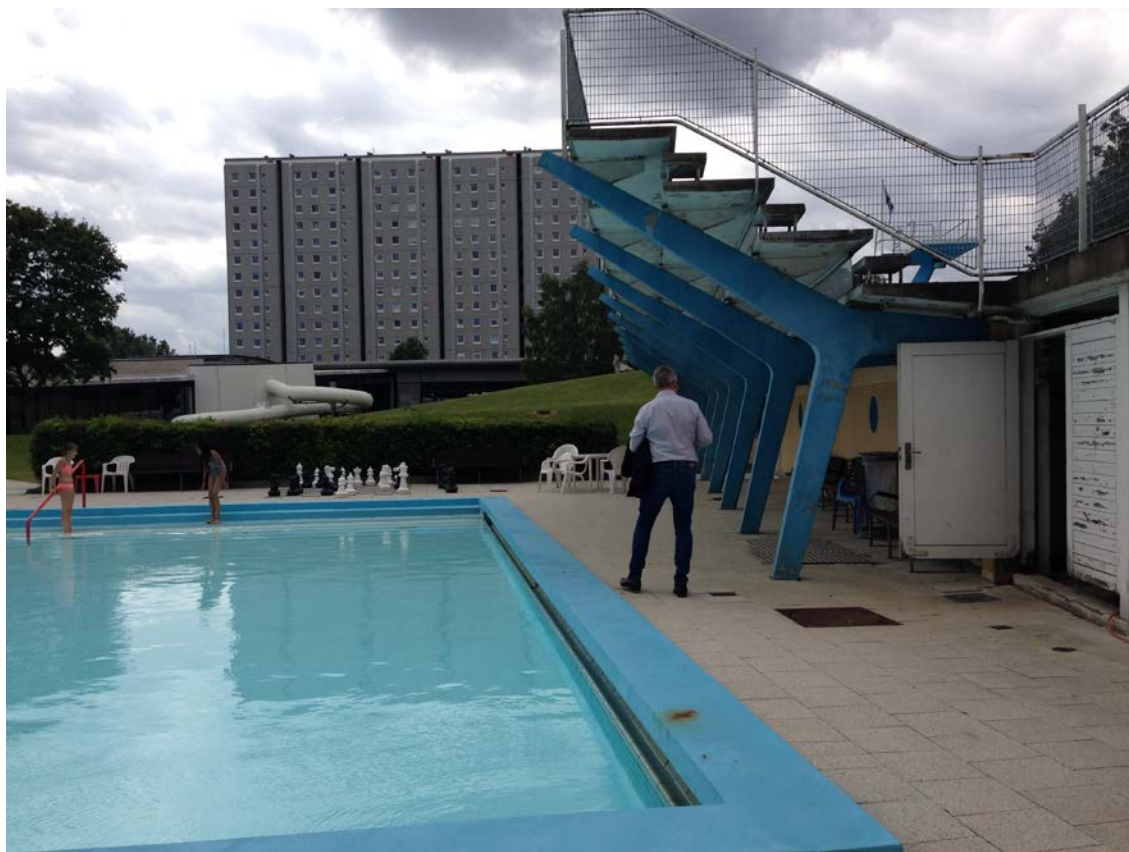
Eksisterende toiletter som ombygges – til højre i billedet med hvide døre

Pumpe- og rekvisitrum forefindes i umiddelbar forlængelse af det store bassin, og indeholder også toiletter. Toiletter ombygges så de får det lovpligtige brusebad.

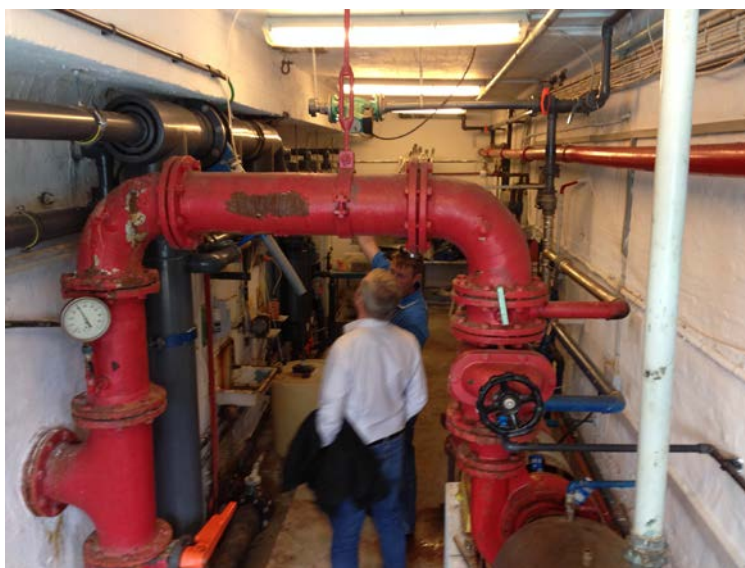
Det eksisterende vandbehandlingsanlæg er tidssvarende, både hvad angår kapacitet og energiforbrug. Eksisterende anlæg er opbygget som fælles for de to bassiner, hvilket er driftsmæssigt uhensigtsmæssigt. Ved eksempelvis fækal forurening af ét bassin, er det nødvendigt at nedlukke begge bassiner.

Pumperum

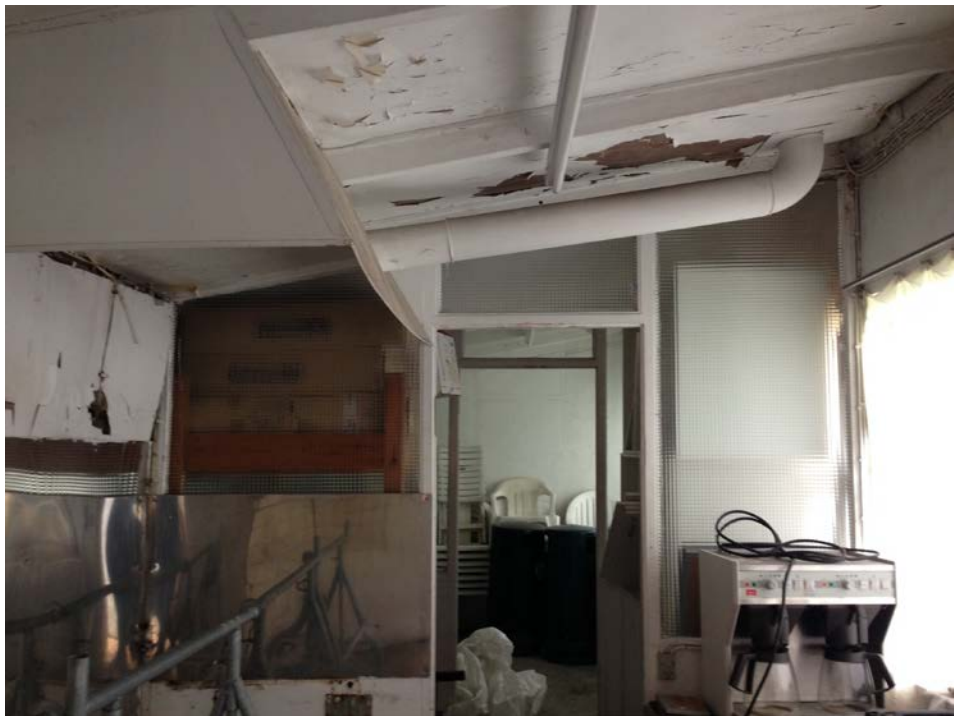
Udsalgsområde i kioskbygningen

Det er nødvendigt med en gennemgribende istandsættelse og specielt udslagsområderne og toilettet er i så dårlig stand, at de primære bygningsdele tager skade. I den resterende del vurderes det, at de bærende konstruktioner og taget kan istandsættes. Gulvene består af en blanding af beton, linoleum og terrazzo, og er meget nedslidt, og skal fornyes for store dele af det.

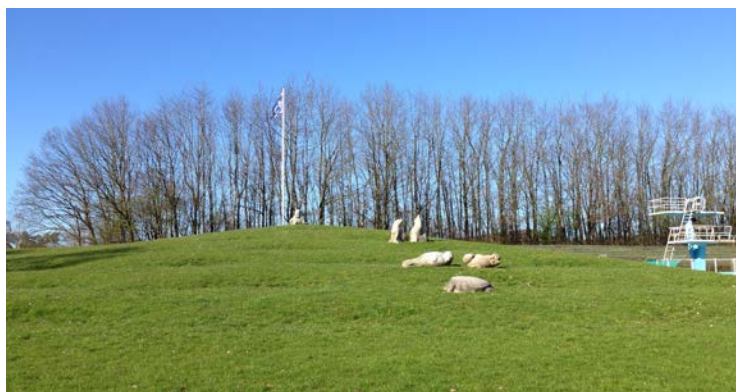
Anlægget er blevet tilført ukurante legefaciliteter som kravledyr og trampoliner. Der skal foretages en oprydning/flytning af disse elementer.

Kravledyr på bakken med solgryder

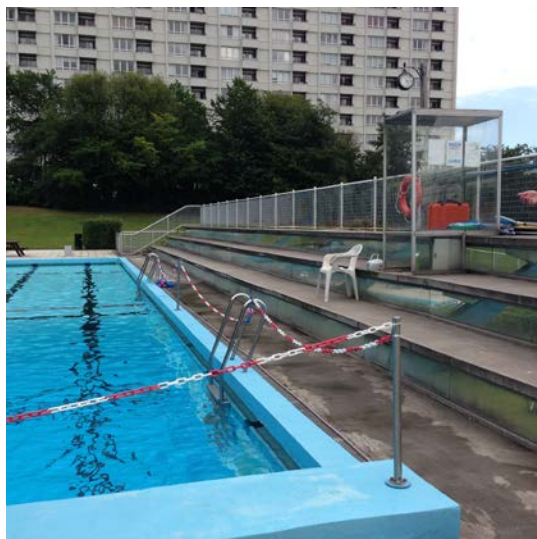
Foto fra 2016

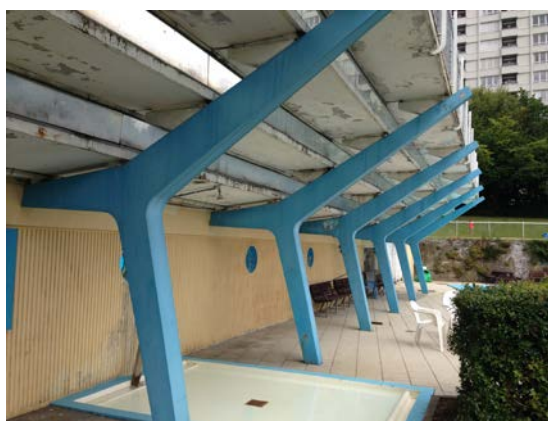
I dag fremstår bassinkanter, udspringstårn og bæringerne for tribunepladerne i en kraftig blå farve og den udvendige bassinvæg er malet gul. Om disse farver er originale eller er blevet gjort mere intense gennem tiderne er uklart. I forhold til ældre billedmateriale synes den blå farve at have været mere afdæmpet. Der skal i det videre arbejde foretages en farvearkæologisk undersøgelse

Foto fra 2016.

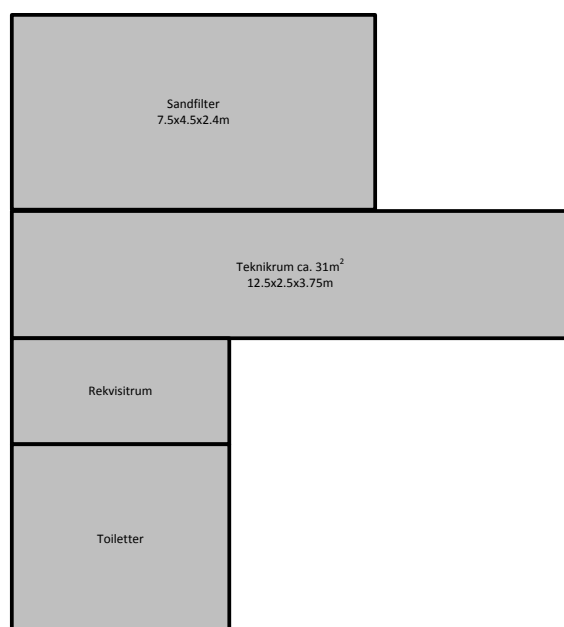
Det eksisterende teknikrum vurderes ikke at være stort nok. Teknikrummet udvides ved at inddrage det tilstødende rekvisitrum samt arealet bag de eksisterende toiletter, således at teknikrummet bliver tre gange så stort som nu. Eksisterende sandfiltertank vil muligvis kunne benyttes som fremtidig udligningstank.

Eksisterende teknikareal
