Islevtoften 2 – ståltegl-dæk og mer-økonomi

LBF Jnr. 154

Den 12.12.2016

Til Landsbyggefonden
v/Lars Holmsgaard

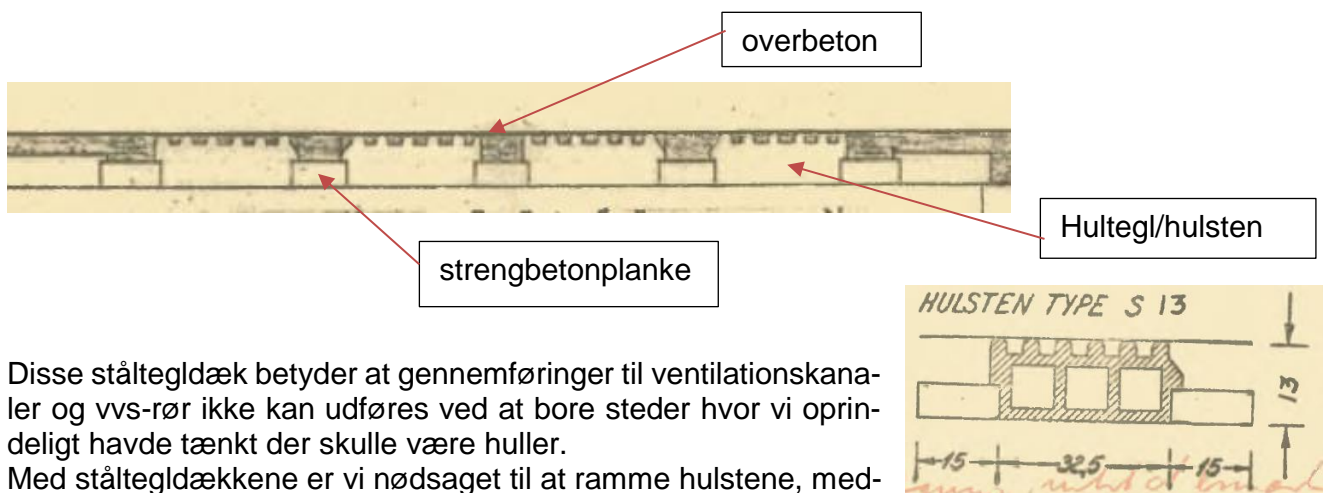
Disse etagedæk er relativt set usædvanlige i den danske bygningsmasse, og det er første gang vores konstruktionsingeniør med over 20 års erfaring støder på disse dæk. Da vi ikke kan finde oplysninger om dækkenes bæreevne, kan vi heller ikke antage disse kan bære en ekstra last i de nye badeværelser. Derudover viser vores undersøgelser, at dækkene er lagt helt tilfældigt, så vi ikke kan antage en systematik i dækkenes bærende elementer og er har derfor været nødt til at finde på løsninger som er bygbare, holdbare og omkostningseffektive, hvilket vi nu mener at have fundet løsningen på.

Disse ståltegl-dæk betyder at gennemføringer til ventilationskanaler og vvs-rør ikke kan udføres ved at bore steder hvor vi oprindeligt havde tænkt der skulle være huller.

Med ståltegl-dækkene er vi nødsaget til at ramme hulstene, med mindre der udføres udvekslinger, så ståltegl-dækkene ligger af på nogle nye bjælker. Vi har også arbejdet med at nedrive hele dæk, men denne løsning har vist sig at være dyrere og mere kompliceret.

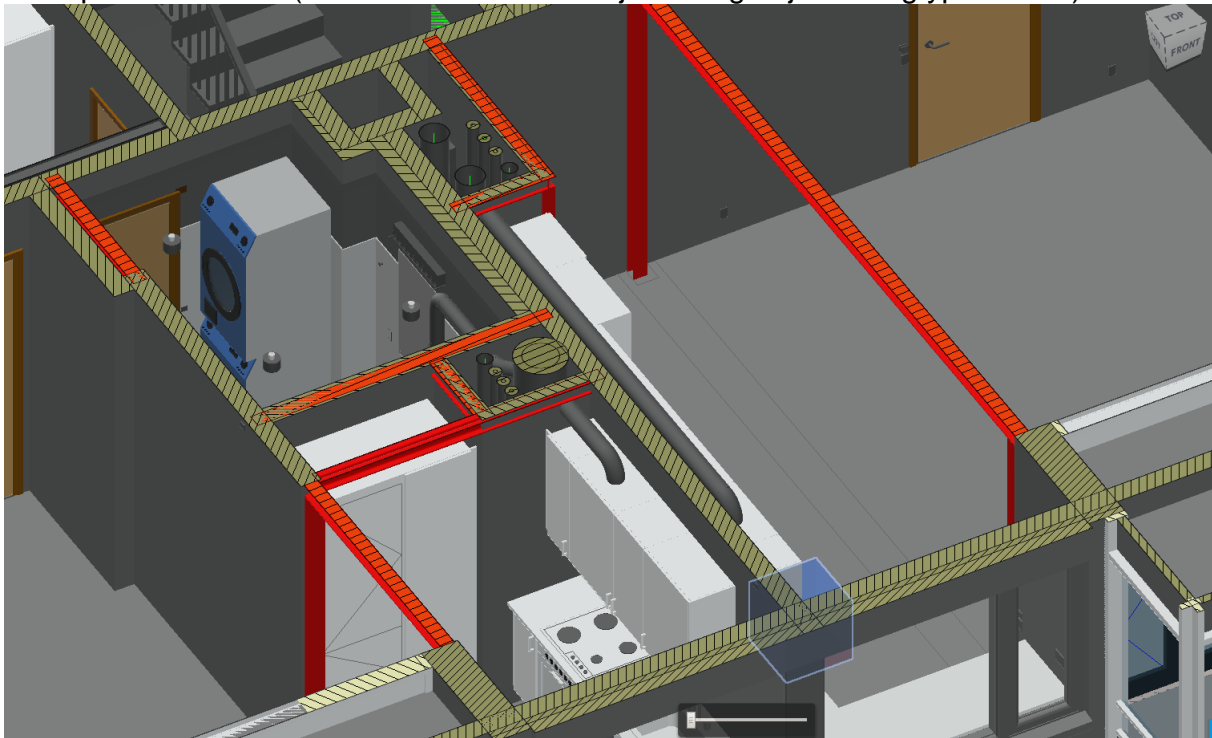
Princip illustreret her (røde elementer er stålbjælker og søjler i boligtype N1/N2):

Pt. er løsningen at alle installationsskakte og gennemføringer udføres med stålforstækning og udveksling med stålsøjler til punktfundament i kælder.
