# **ELF Development**

## **Irmagrunden**

### **Trafiksikkerhedsrevision – trin 1**

21. oktober 2014  
SB/adn

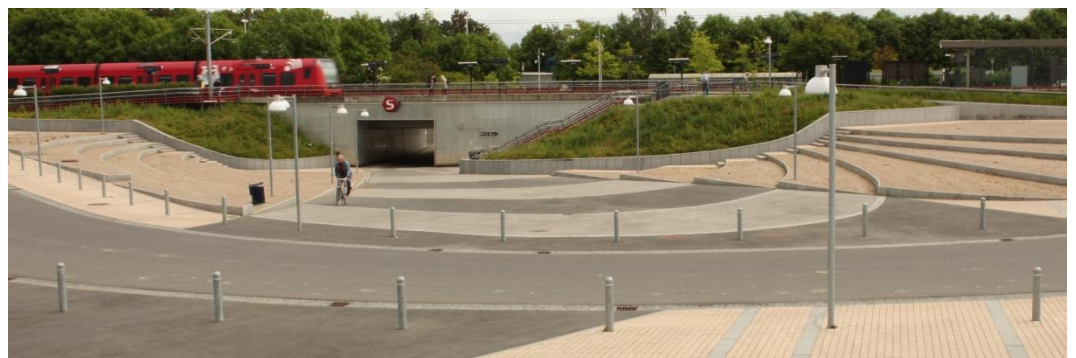
Figur 5: Der anbefales kun en stikrydsning på den sydlige del af Korsdalsvej – og denne anbefales udført som en stitunnel.

Figur 6: Eksempel på stitunnel fra Måløv St. hvor pladsen foran stitunnelen integreres som en pladsdannelse. Her er der også en trappe til perron (som i nærværende projekt kunne være til busstoppested på Korsdalsvej).

**Projekterendes svar: Revisors ønsker er taget til efterretning. Der etableres kun en overgang på Korsdalsvej. Den sydlige af de 2 overgange bevares. Revisors forslag til tunnel vurderes at være for omfattende et anlæg set i forhold til den forventede fremtidige brug af området. Opgaven med flytning af busstoppesteder ligger uden for entrepriseområdet. Ansvar for en eventuel flytning af busstoppesteder ligger hos Rødovre Kommune.**

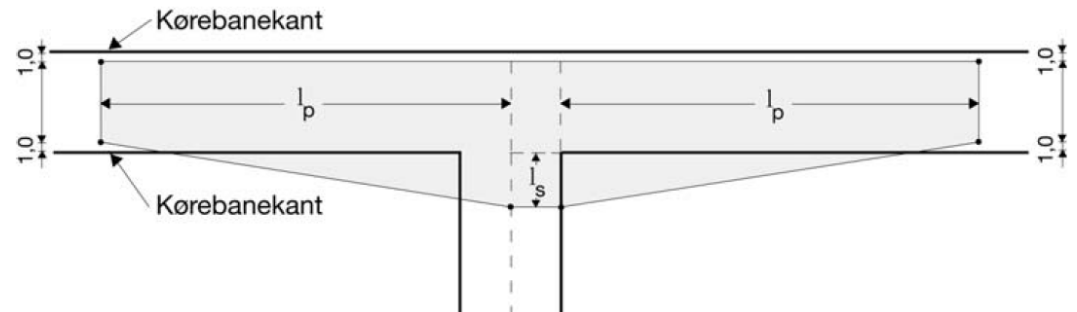
Det bør sikres, at der ikke placeres træer, hække eller bygninger i oversigtsarealet. På en vej med 50 km/h skal oversigtslængden  $l_p$  være 95 m mens den ved 60 km/h skal være 120 m.  $l_s$  er 2,5 m målt fra vigelinjen.

Figur 11: Definition af oversigtsareal,  $l_s = 2,5$  m og  $l_p = 95/120$  m (ved 50/60 km/h).

**Projekterendes svar: Revisors ønske om bedre oversigtsforhold ved udkørsel på Korsdalsvej vurderes at kunne indarbejdes i den fremtidige projektering – bl.a. ved valg af højt opstammede træer.**
