# VURDERING AF TILSTAND

VIEMOSEVEJ 18

RØDOVRE KOMMUNE

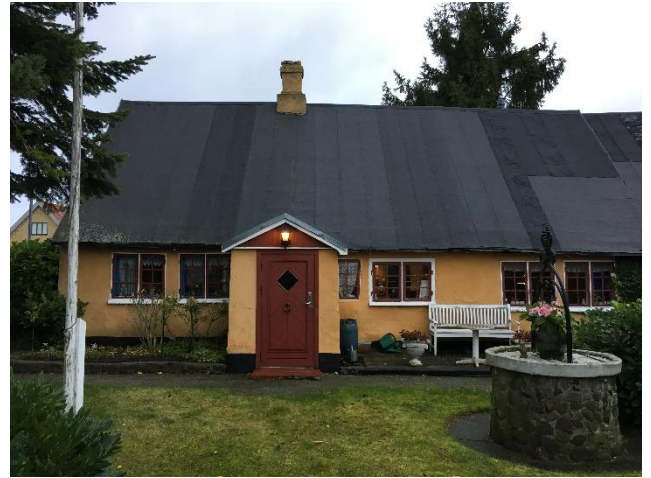
Stuehuset udgør den nordre længe af anlægget. Mod syd er tilbygget et lille indgangsparti. Bygningen står i en etage med heltag belagt med tagpap. I rygningen sidder en ældre skorstenspipe med sokkel og gesims, og i den nordre tagflade er en nyere skorstenspipe. Ydermurene er pudsede og malet gule med cementmaling. Gavlen mod gaden har en rød-malet træbeklædning. Der er overvejende ældre to-rammede, opsprossede vinduer, mens hoveddøren er af nyere dato. På gavlen mod øst er en nyere tilbygning af sortmalet træ med et næsten fladt paptag.

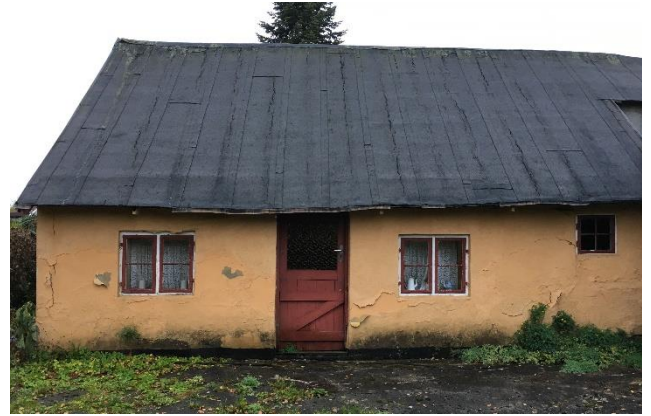
Den tidligere staldbygning er sammenbygget med forhuset i en vinkel og står i en etage med udnyttet tagrum. Der er heltag belagt med tagpap. Murene står pudsede og gulmalede som stuehuset, og der er isat forskellige genanvendte og nyere vinduer og døre.

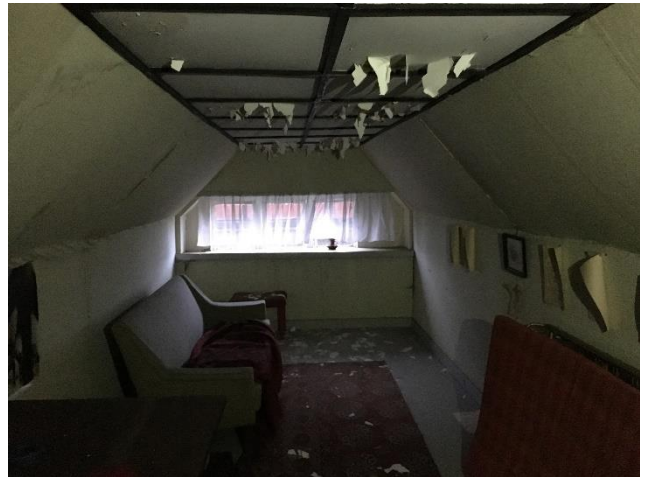
I det udnyttede tagrum ses mange fugtskader på vægge og lofter på grund af utætheder i taget.

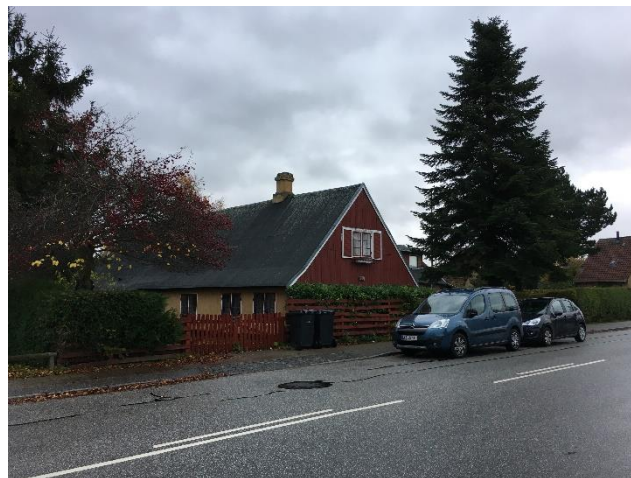
Det vurderes, at den kulturhistoriske værdi stadig er høj, idet ejendommen er en af de ældste i Rødovre kommune og er et eksempel på et simpelt lille husmandssted med stuehus og stald. Den kulturhistoriske værdi ligger i bygningens hovedform, bindingsværket i sydfacaden, den bevarede rest af køkken-skorstenen og forskellen på stuehusets tætte vinduessætning i forhold til staldens mere lukkede karakter. Desuden er der indvendigt bevaret et par ældre fyldingsdøre, antagelig fra 1800-årene. Vinduerne er også ældre – til dels genanvendte fra andre steder. Den arkitektoniske kvalitet er ikke stor, og den miljømæssige heller ikke. Ejendommen ligger midt i et villakvarter, og den tomme grund ved siden af bidrager ikke meget til en helhed. Originaliteten og tilstandsværdien er lav. En bevaringsværdi på 2 vurderes samlet set at være for høj.
