RESTAURERINGSFORSLAG I FORBINDELSE MED
EN FREDNING AF VESTBAD
BRØNDBY KOMMUNE OG RØDOVRE KOMMUNE

April 2016

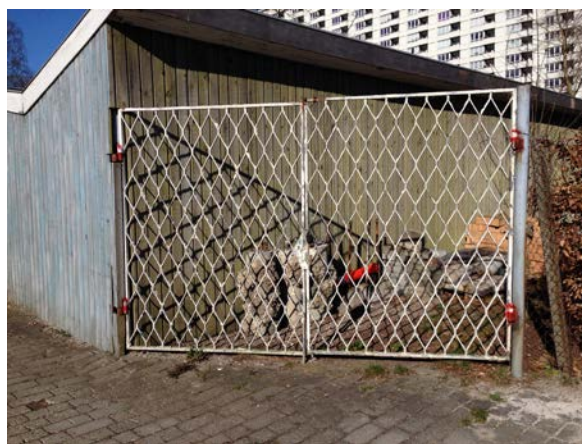
Gitterport bevaret men flyttet fra oprindelig position

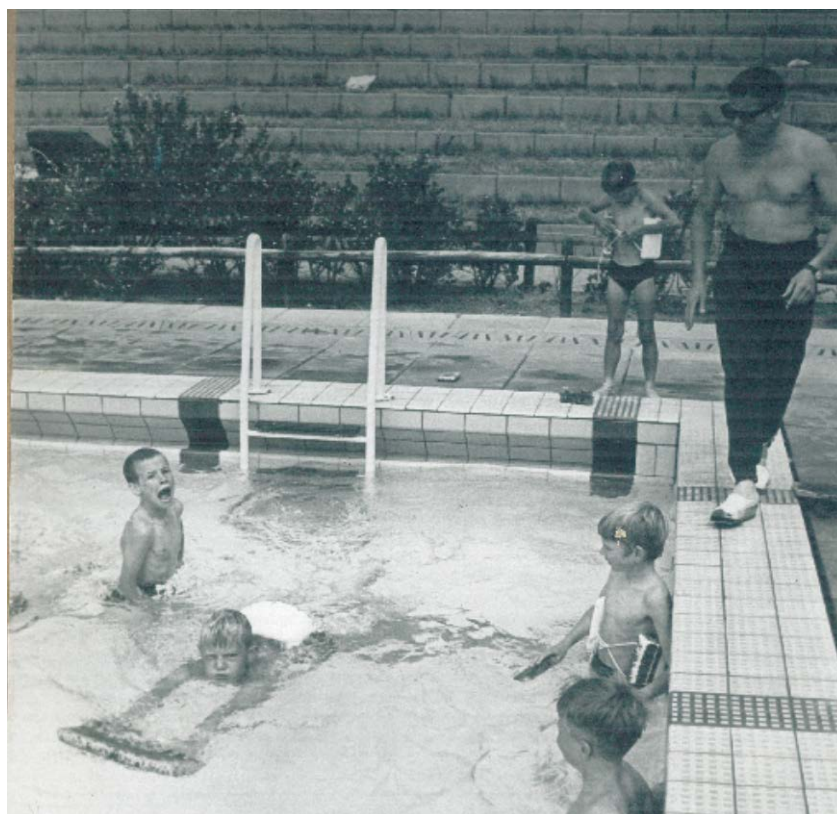
Ældre foto. Bassinkanterne med fliser / klinker

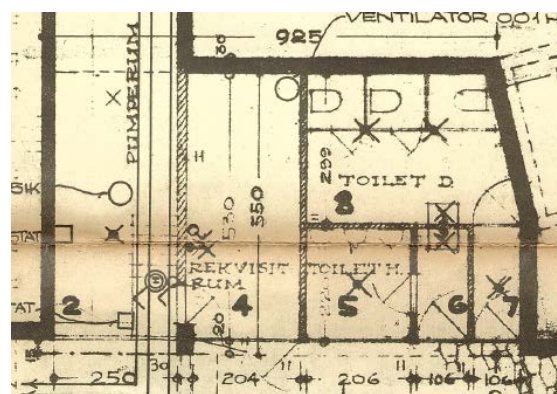
Eksisterende toiletter uden brus

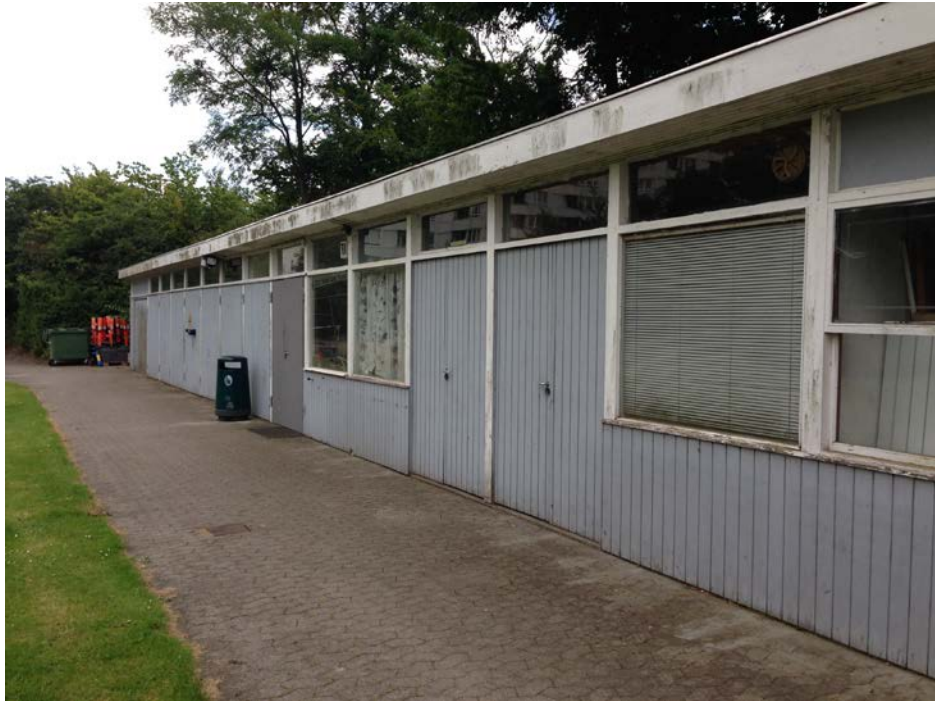
Kioskbygningen - facade mod svømmeanlægget.

Det er nødvendigt med en gennemgribende istandsættelse og specielt udslagsområderne og toilettet er i så dårlig stand, at de primære bygningsdele tager skade. I den resterende del vurderes det, at de bærende konstruktioner og taget kan istandsættes. Gulvene består af en blanding af beton, linoleum og terrazzo, og er meget nedslidt, og skal fornyes for store dele af det.

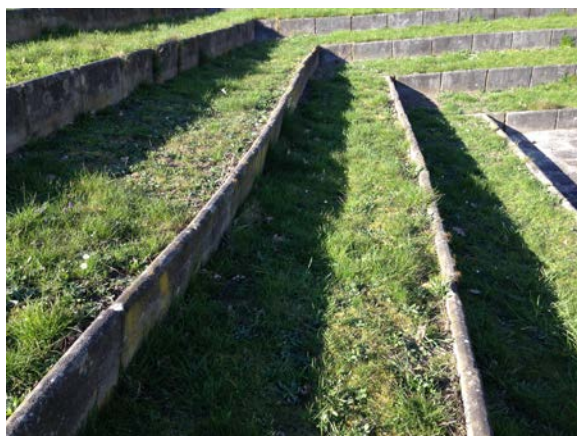
- Belægningen er udskiftet med uskønne standardfliser. Der skal foretages en total udskiftning af belægningerne ved genindføring af den til stedet tegnede sekskantede flise.
- Tribuneanlægget er ved at skride sammen og teaterfliserne i beton er ved at være udlevet og begyndt en forvitring. Der skal foretages en udskiftning af alle tribunekanterne og græsfladerne strammes op og tilsås med græs.

Tribuneanlæg med teaterfliser

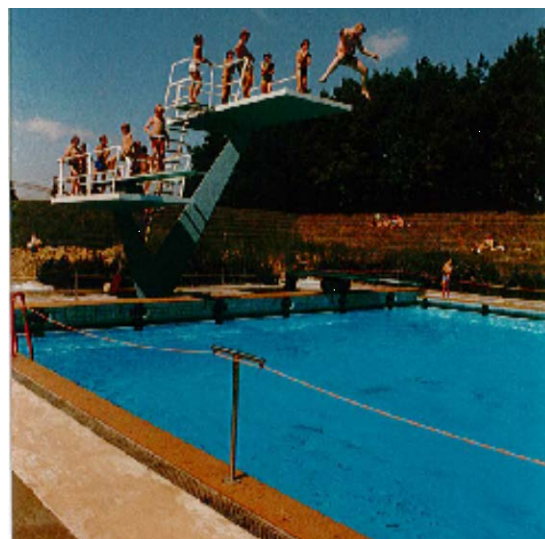
Ældre foto

I dag fremstår bassinkanter, udspringstårn og bæringerne for tribunepladerne i en kraftig blå farve og den udvendige bassinvæg er malet gul. Om disse farver er originale eller er blevet gjort mere intense gennem tiderne er uklart. I forhold til ældre billedmateriale synes den blå farve at have været mere afdæmpet. Der skal i det videre arbejde foretages en farvearkæologisk undersøgelse

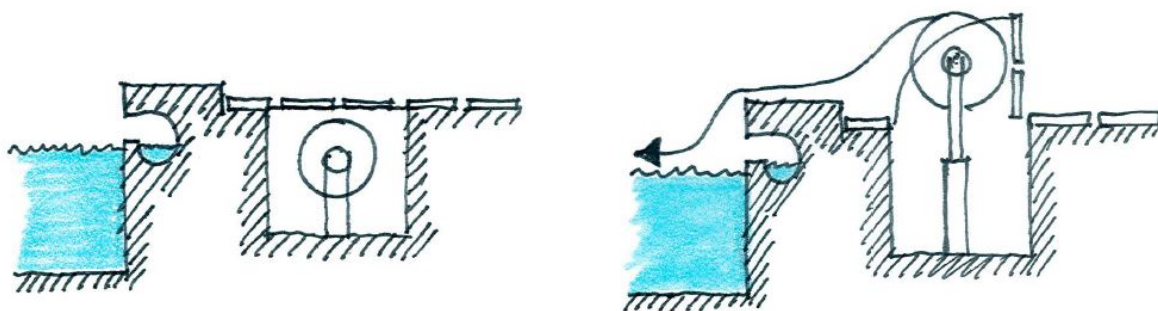
Snit i termotæppe parkeret i terræn

Snit i termotæppe aktiveret

I forbindelse med renovering af bassinerne anbefales det at implementere en termodug for at reducere fordampning fra bassinerne samt reducere energiforbruget til opvarmning uden for brugstiden.

Termodugene bygges ned i terrænet med stållåg over hvor der limes fliser på, så det ikke syner til hverdagen. Når det skal i brug åbnes lågene og termodugene elektrisk.

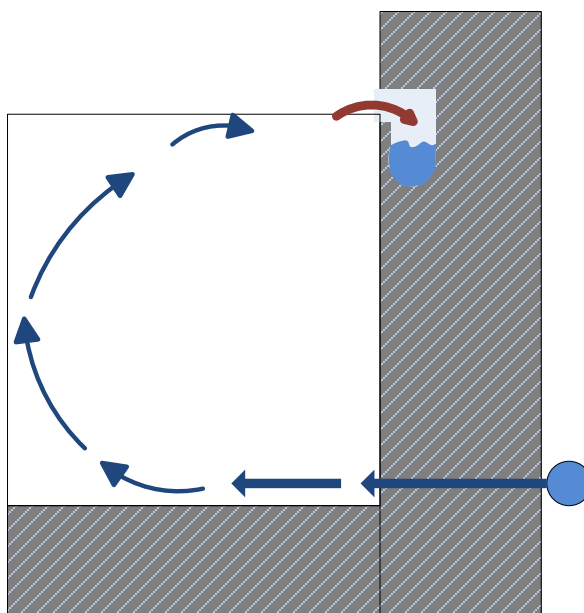
Nyt system med skulperende og dyser ved bund.

I bassinerne skal cirkulationssystemet ændres, således at vandet ledes ind ved bassinbunden. Fødevandsledninger etableres på langsiderne af bassinerne på

bassinvæggens yderside. Der etableres nye dyser i bassinvæggen, som skitseret nedenfor. Skulperender og afløbssystem udskiftet for at imødekomme den øgede cirkulationsmængde.
