## Miljøvurdering af Forslag til Lokalplan 141 – Rødovre Port og Forslag til Tillæg 5 til Kommuneplan 2014 Bilag 1-9

BILAG 1-9

1. Trafikanalyse
2. Trafikstøj
3. Vindanalyse
4. Lys- og skyggeforhold
5. Regnvandshåndtering
6. Tilgængelighed
7. Affald - Anlægsfasen
8. Affald - Driftsfasen
9. Jordforurening

Projekt **Trafikal vurdering omkring Rødovre Stationscenter**  
 Kunde **BYR**  
 Notat nr. **1**  
 Dato **20-06-2016**  
 Til **Rødovre Kommune**  
 Fra **Christina Mose**

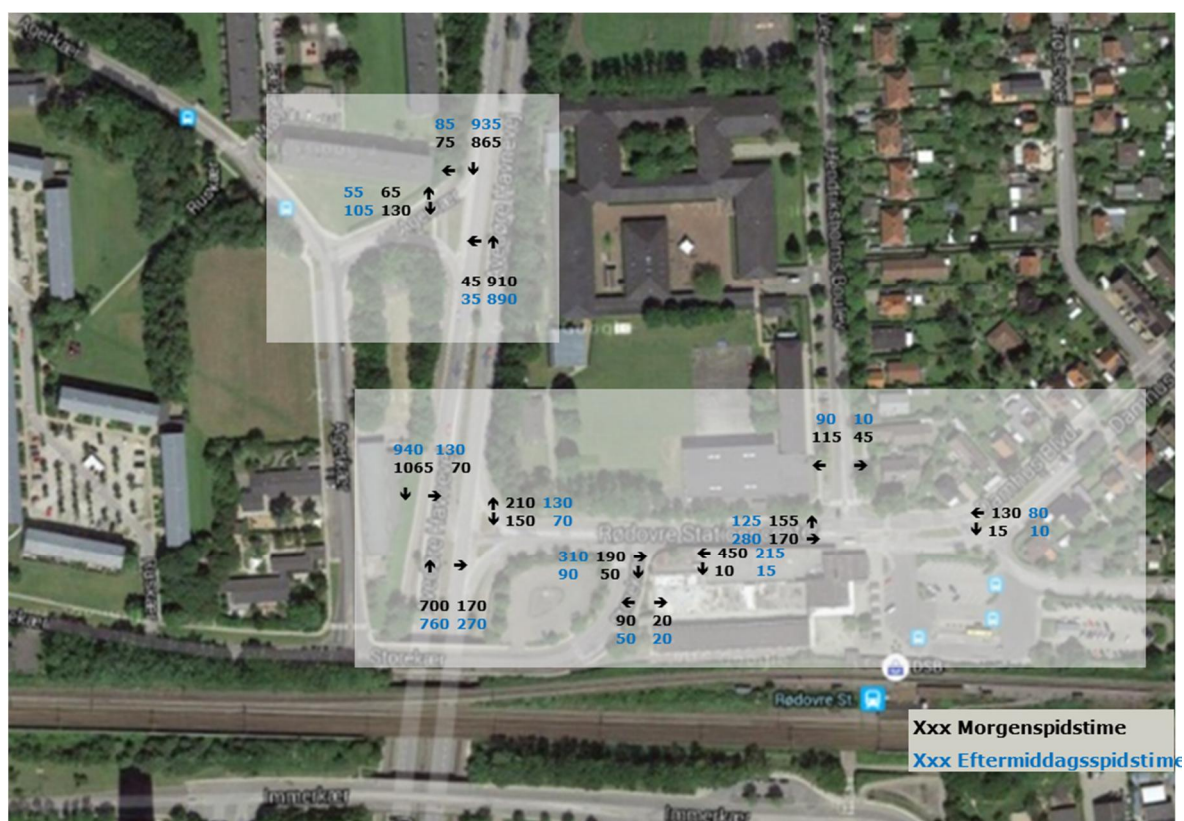
Figur 7 Trafikbelastning morgen- og eftermiddag ved Avedøre Havnevej og Rødovre Stationscenter efter omlægning af infrastruktur samt byudvikling (køretøjer pr. time)

Omsættes trafikomlægningerne og stigningen som følge af byudvikling fås nedenstående krydsbelastninger i de relevante kryds, idet svingbevægelserne midt mellem Avedøre Havnevej og Hendriksholms Boulevard angiver trafikken til/fra p-kælderens .

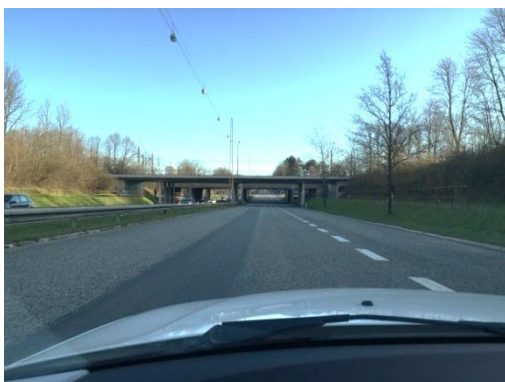
Det betyder at signallanterne ikke vil være synlige før bilisterne er omtrent under den første bro, ca. 100 meter fra signalet.

Fra syd ca. 200 m fra nyt signal

Den forringede oversigt betyder, at signalet som minimum skal forvarsles med A19-tavler med undertavler, der angiver afstand. Disse skal opstilles parvis i begge vejsider og med undertavle der angiver afstanden til signalet.

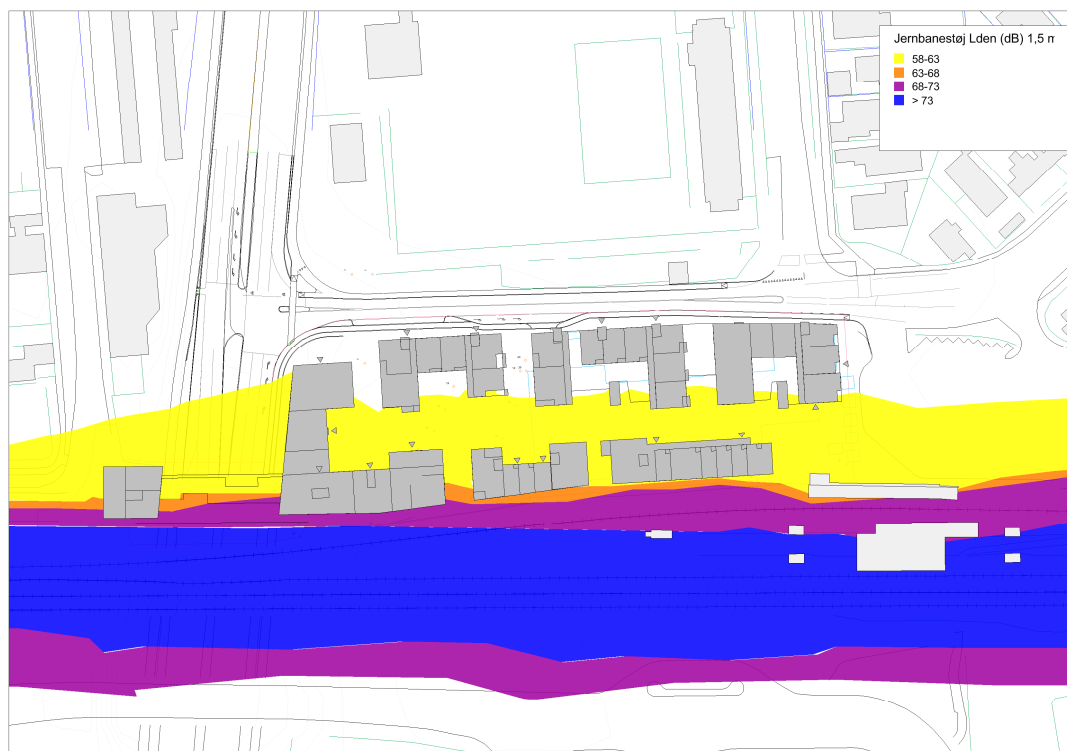
**Figur 5: Jernbanestøj (Lden) i modtagerhøjden 1,5 m over terræn**

- Facader, der vender banen har en støjbelastning på over 64 dB, der er grænseværdien for støjbelastning med jernbanestøj i boligområder.
- Opholdsarealerne i Strædet har en støjbelastning < 64 dB i højden 1,5 m, hvilket er under den anbefalede grænseværdi

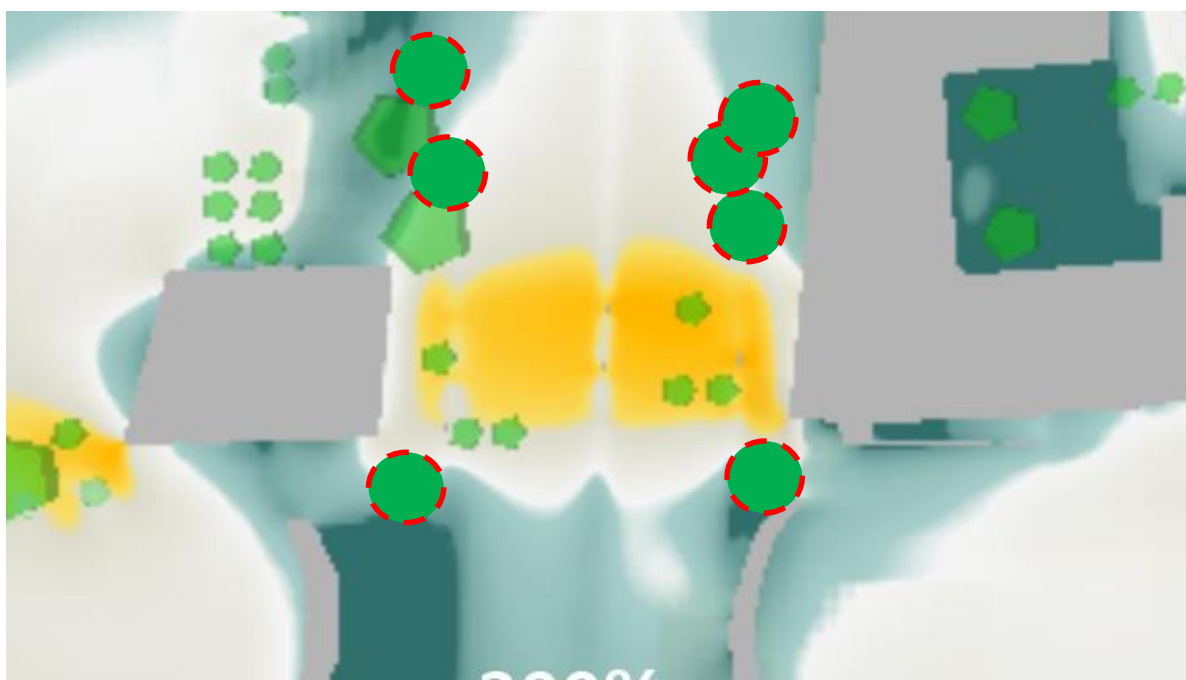
Figur 5 Forslag til ekstra beplantning

*For at forbedre vindmiljøet anbefales det, at der suppleres med tæt beplantning før og efter broen, se Figur 5. Beplantningen bør være i flere niveauer, dvs. både som buske og træer. Denne beplantning vil også sikre et bedre sikkerhedsniveau under broen.*

For vindforholdene under broen bør man etablere tæt beplantning før og efter broen, som vist Figur 5.

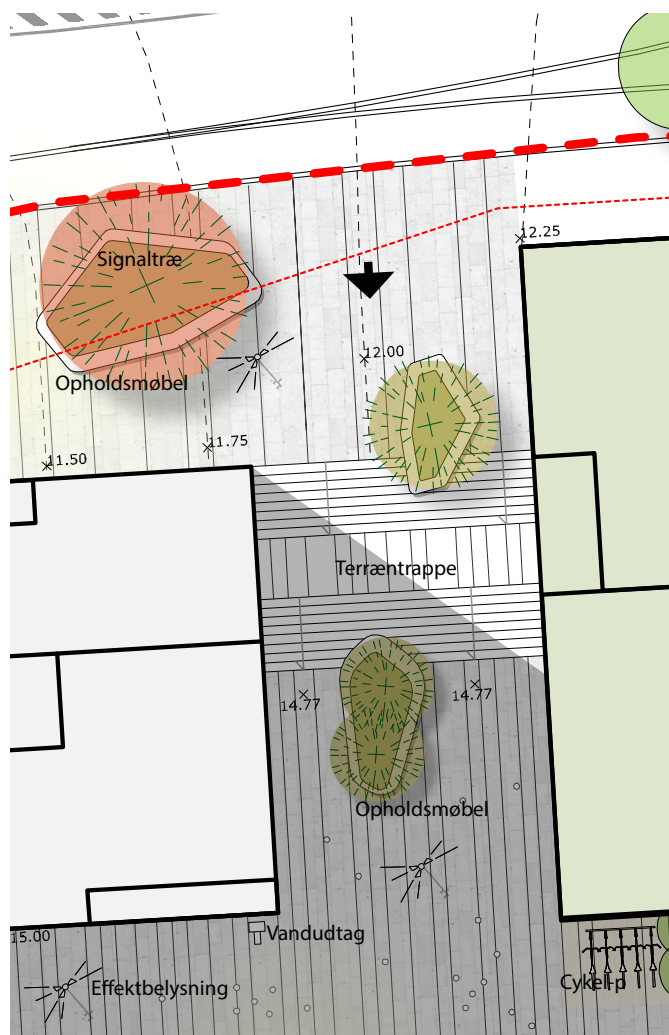
**Planudsnit A**

En trappe afvikler terrænspringet mellem gadeniveau og det højere liggende stræde.

Planudsnit 1:250

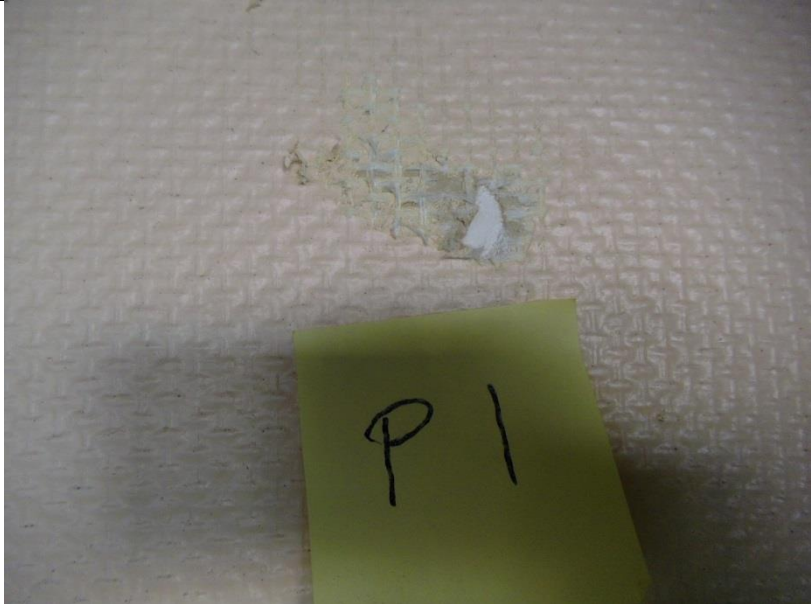
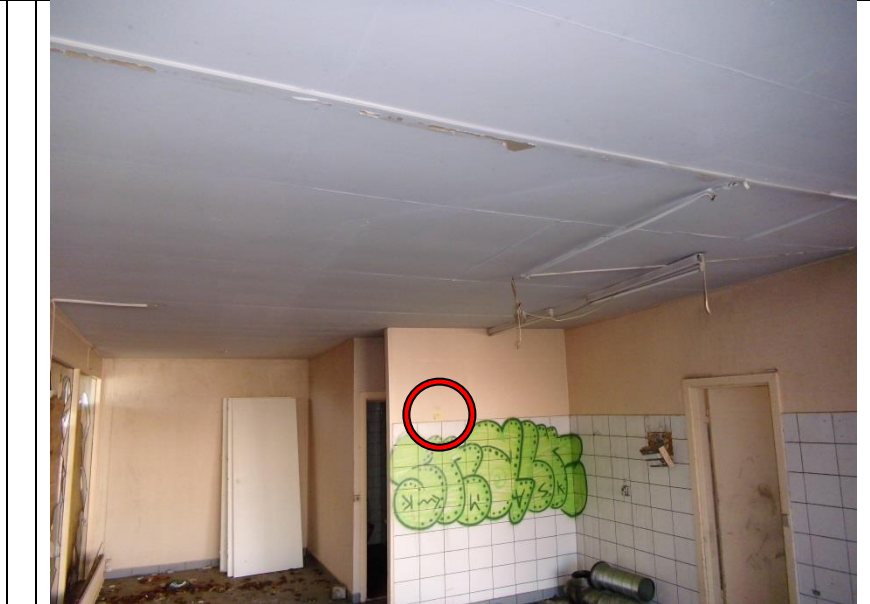
| <p><b>Prøve P-01</b><br/>Laksefarvet maling<br/>på væv</p> <p>Lokale</p> <p>Bly: 1.800 mg/kg</p> <p>Kviksølv:<br/>2,6 mg/kg</p> <p>PCB: 4,2 mg/kg</p> | | |

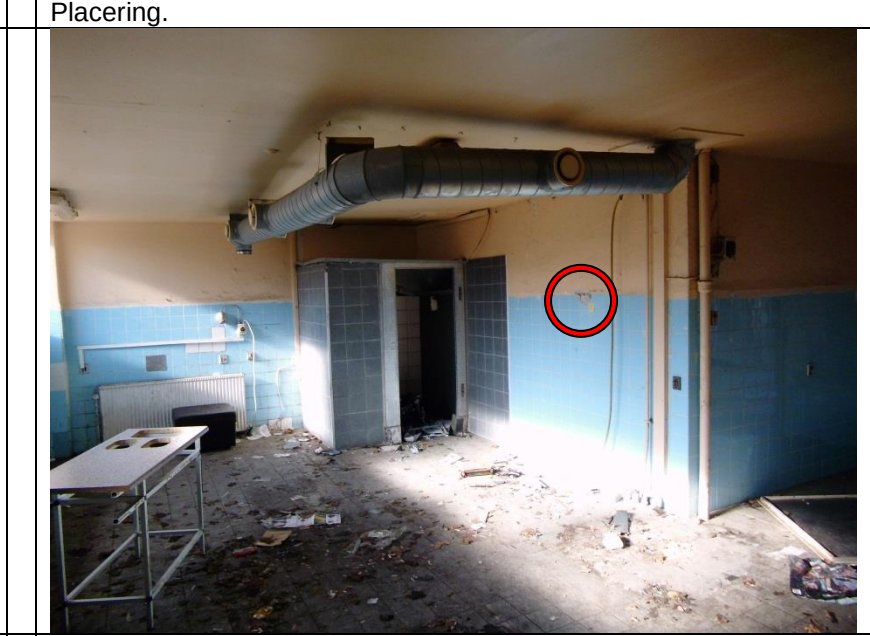
| <p><b>Prøve P-02</b><br/>Tyrkis<br/>fliseglacering</p> <p>Køkken</p> <p>Bly:<br/>190 mg/kg</p> <p>Kviksølv:<br/>&lt;0,020 mg/kg</p> | | |

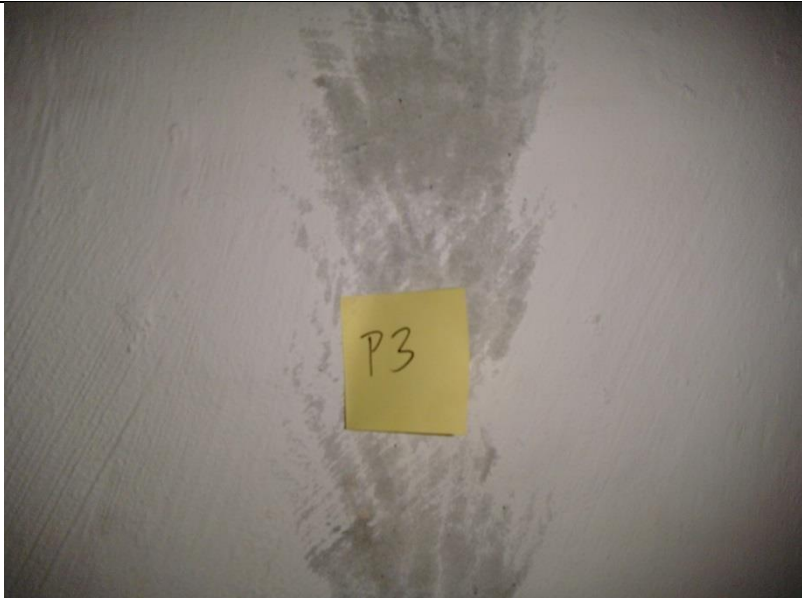
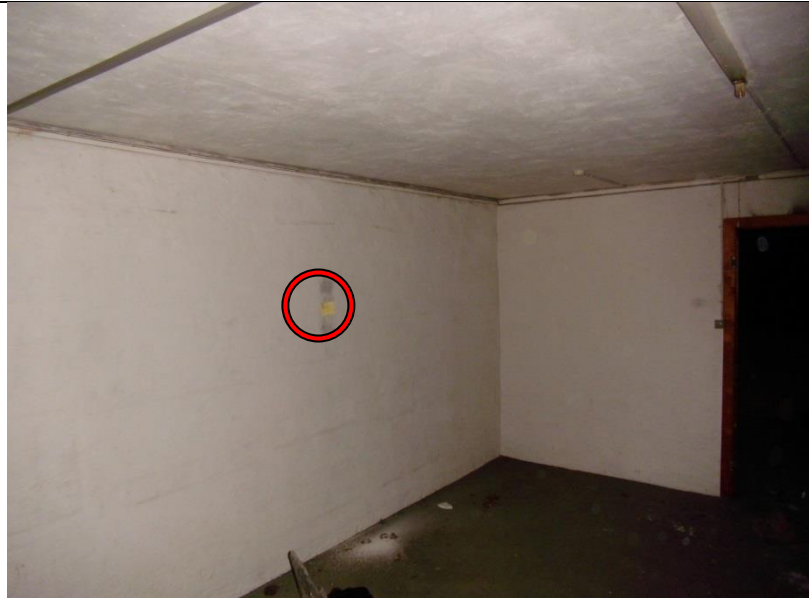
| <p><b>Prøve P-03</b><br/> Hvid maling på beton<br/> Kælderrum<br/> Bly: 3,0 mg/kg<br/> Kviksølv:<br/> 6,1 mg/kg<br/> PCB: 1,4 mg/kg</p> | | |

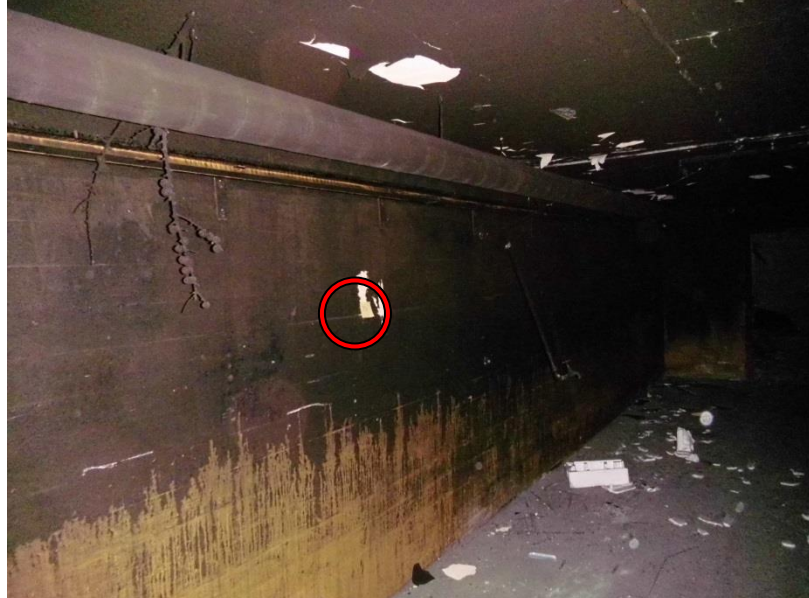
| <p><b>Prøve P-04</b><br/> Hvid maling på væv<br/> Gang, kælder, idrætshal<br/> Bly: 75 mg/kg<br/> Kviksølv:<br/> 5,4 mg/kg<br/> PCB: 10 mg/kg</p> | | |

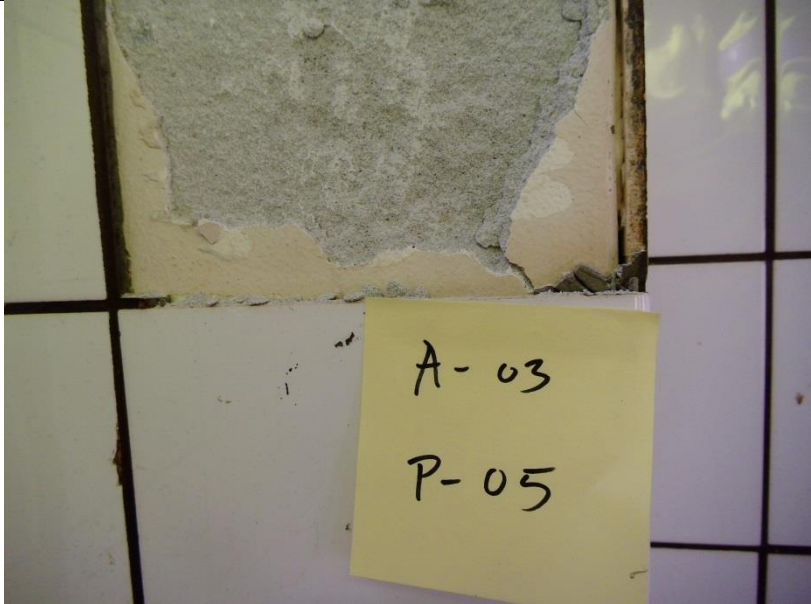
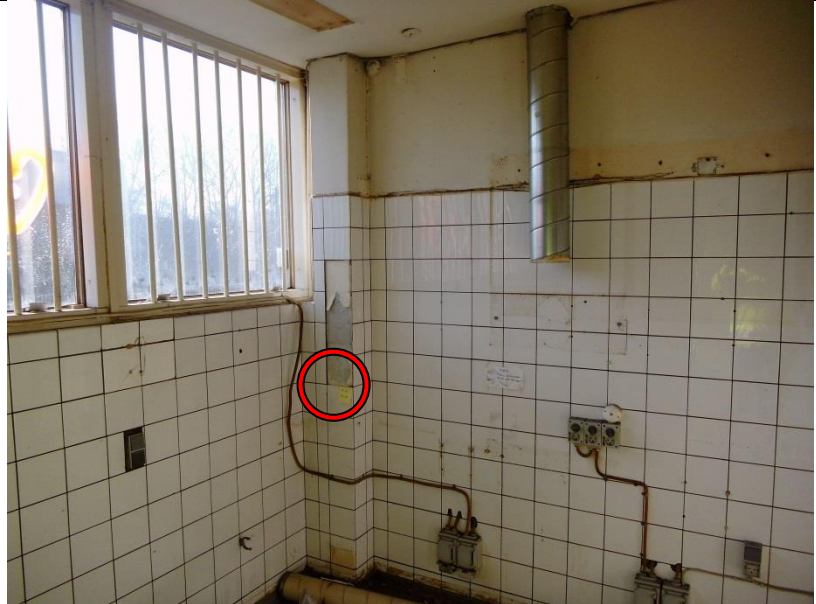
| <p><b>Prøve P-05</b><br/>Hvid fliseglacering</p> <p>Køkken</p> <p>Bly: 130 mg/kg</p> <p>Kviksølv:<br/>0,85 mg/kg</p> | | |

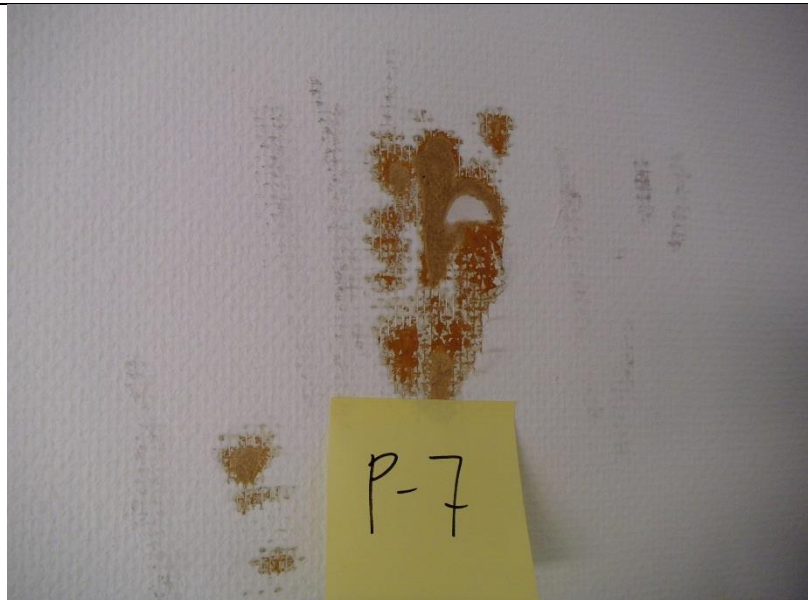
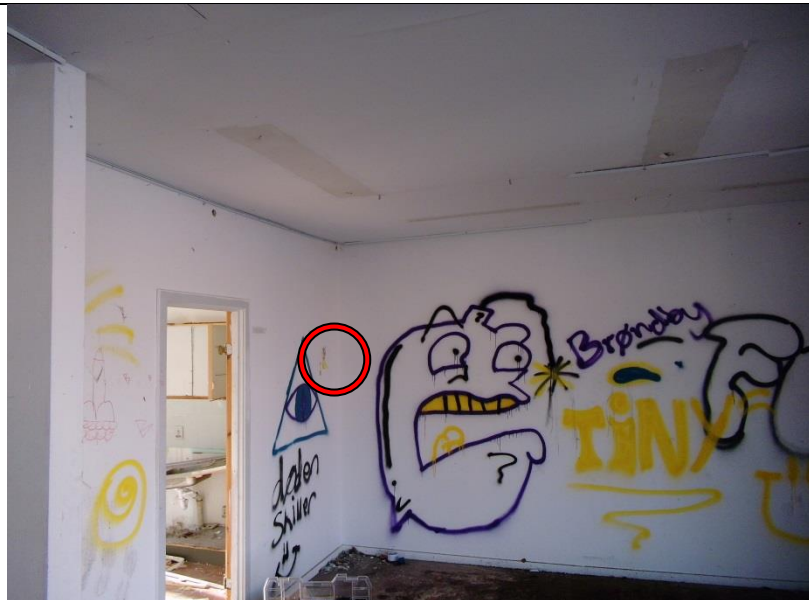
| <p><b>Prøve P-07</b><br/>Hvid maling på væv</p> <p>Lokale</p> <p>Bly: 460 mg/kg</p> <p>Kviksølv:<br/>12 mg/kg</p> <p>PCB: 0,83 mg/kg</p> | | |

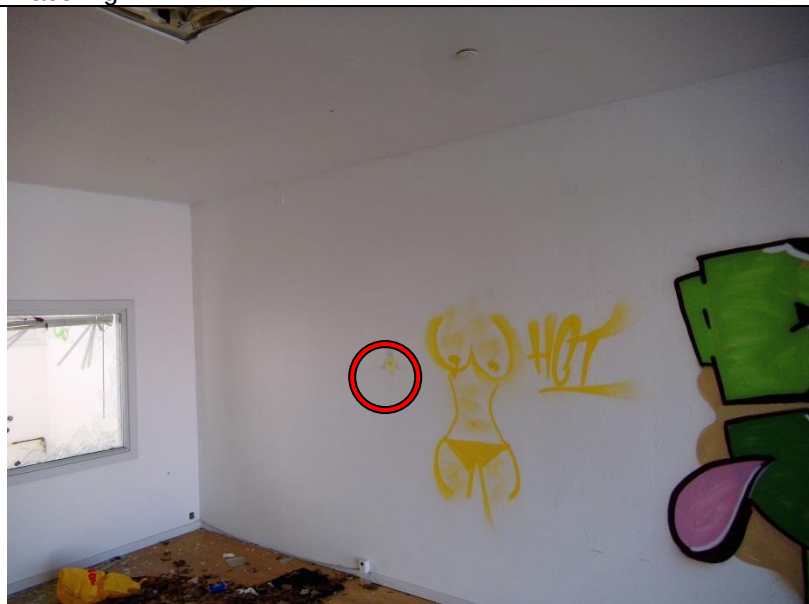
| <p><b>Prøve P-08</b><br/>Hvid/lilla maling på savsmuldstapet</p> <p>Lokale</p> <p>Bly: 3,0 mg/kg</p> <p>Kviksølv:<br/>0,043 mg/kg</p> <p>PCB: 1,0 mg/kg</p> | | |

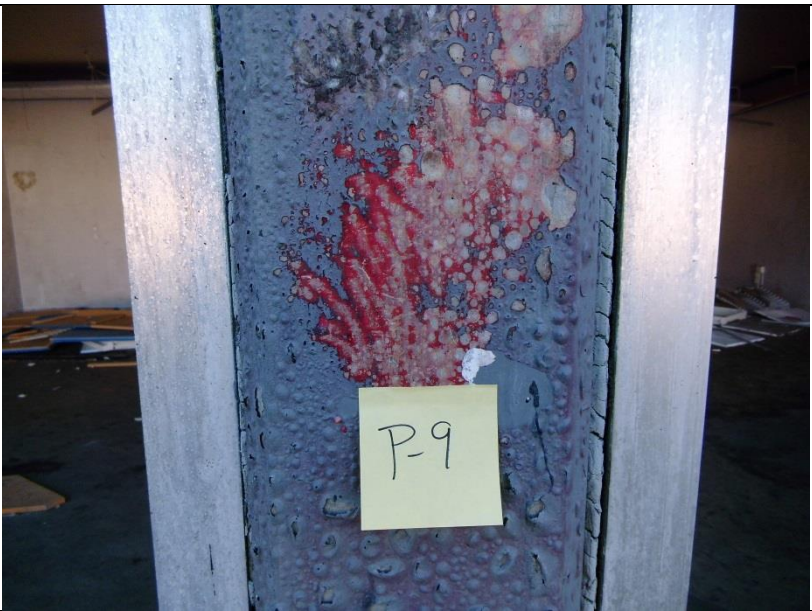
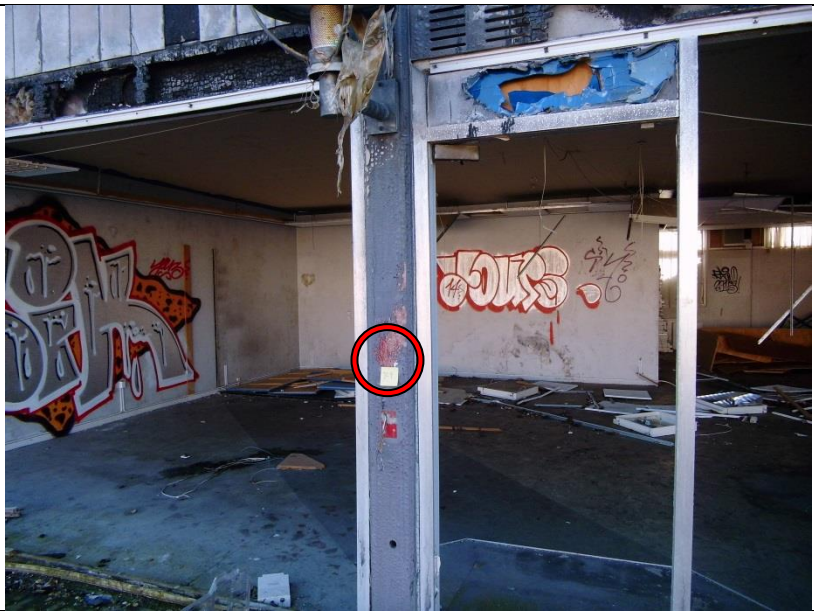
| <p><b>Prøve P-09</b><br/> Grå/lilla/rød maling på betonstolper</p> <p>Udenfor, facade, retning nord</p> <p>Bly: 44 mg/kg</p> <p>Kviksølv: 0,37 mg/kg</p> <p>PCB: 1,5 mg/kg</p> | | |

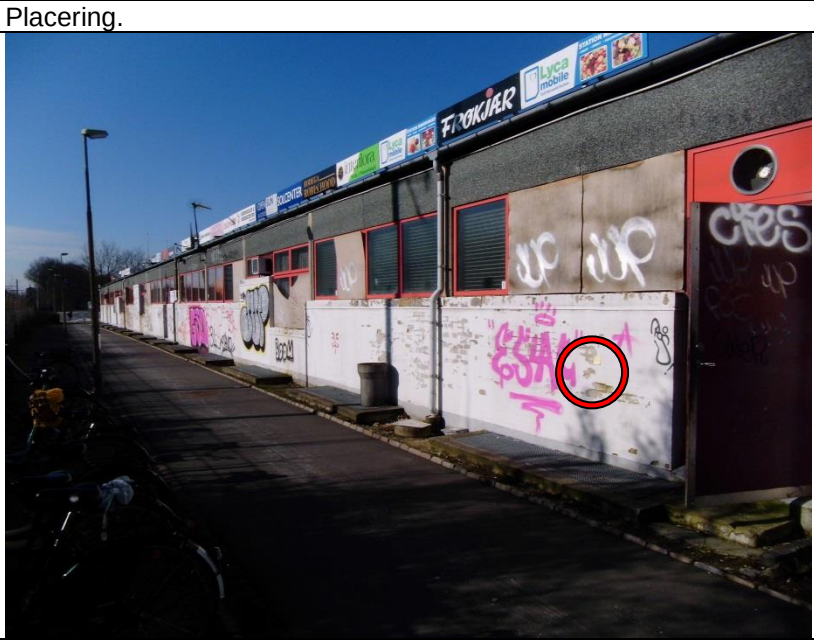
| <p><b>Prøve P-10</b><br/> Hvid maling på facade</p> <p>Udenfor, facade, retning syd</p> <p>Bly: 1,1 mg/kg</p> <p>Kviksølv: &lt;0,020 mg/kg</p> <p>PCB: Under detektionsgrænsen</p> | | |

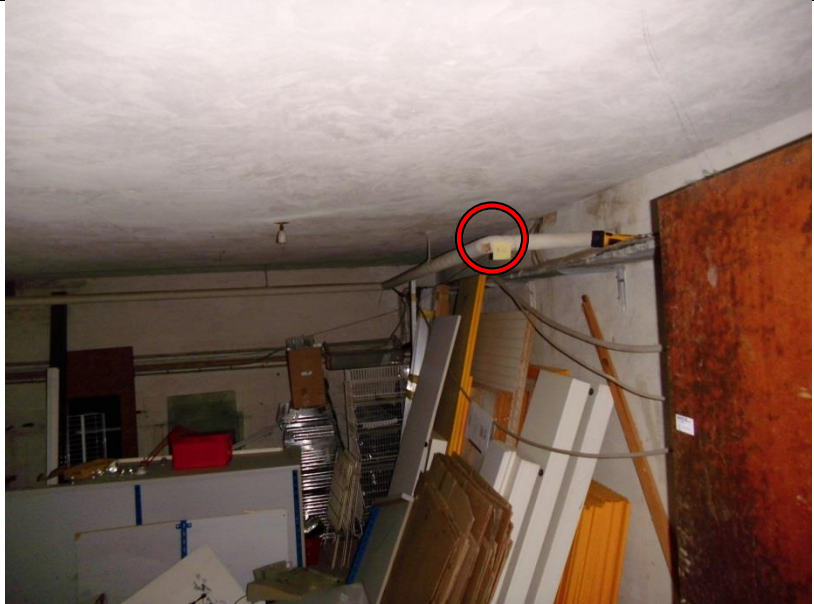
| <p><b>Prøve A-01</b><br/>Isoleringsmateriale</p> <p>Kælder,<br/>opbevaring</p> <p>Asbest:<br/>Påvist</p> | | |

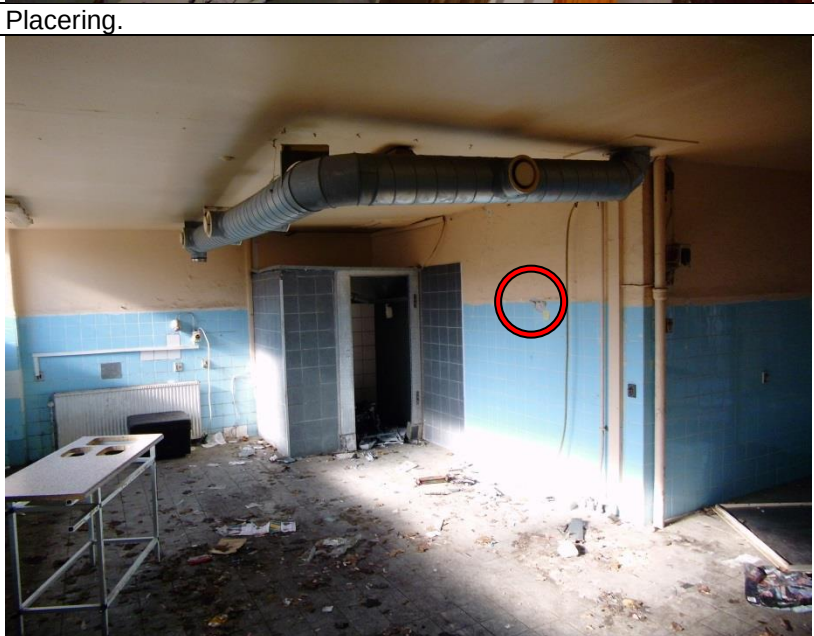
| <p><b>Prøve A-02</b><br/>Fliseklæber</p> <p>Køkken</p> <p>Asbest:<br/>Ikke påvist</p> | | |

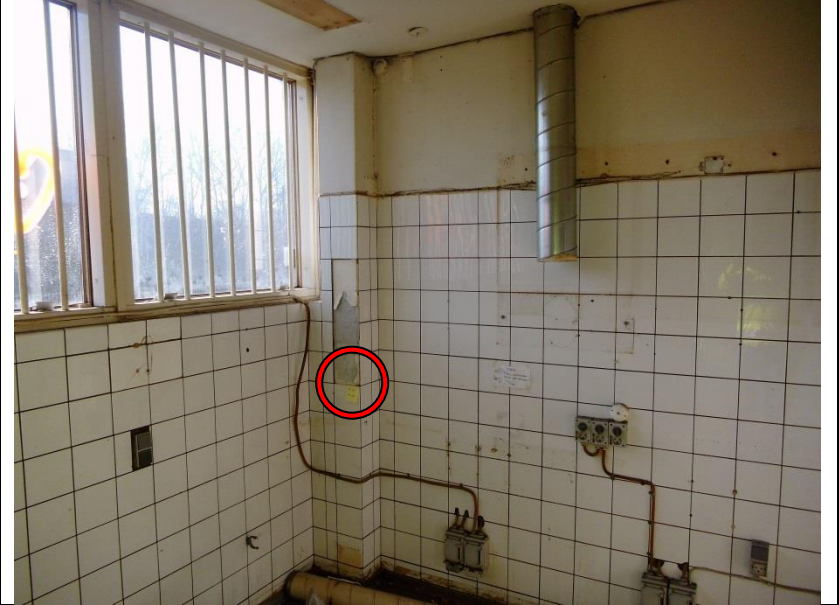
| <p><b>Prøve A-03</b><br/>Fliseklæber</p> <p>Køkken</p> <p>Asbest:<br/><i>Ikke påvist</i></p> | | |
