OMDANNELSE AF ISLEVTOFTEN II

HELHEDSPLANEN I KORTE TRÆK

OMDANNELSE AF ISLEVTOFTEN II - RÆKKEHUSE

LØSNINGSFORSLAG

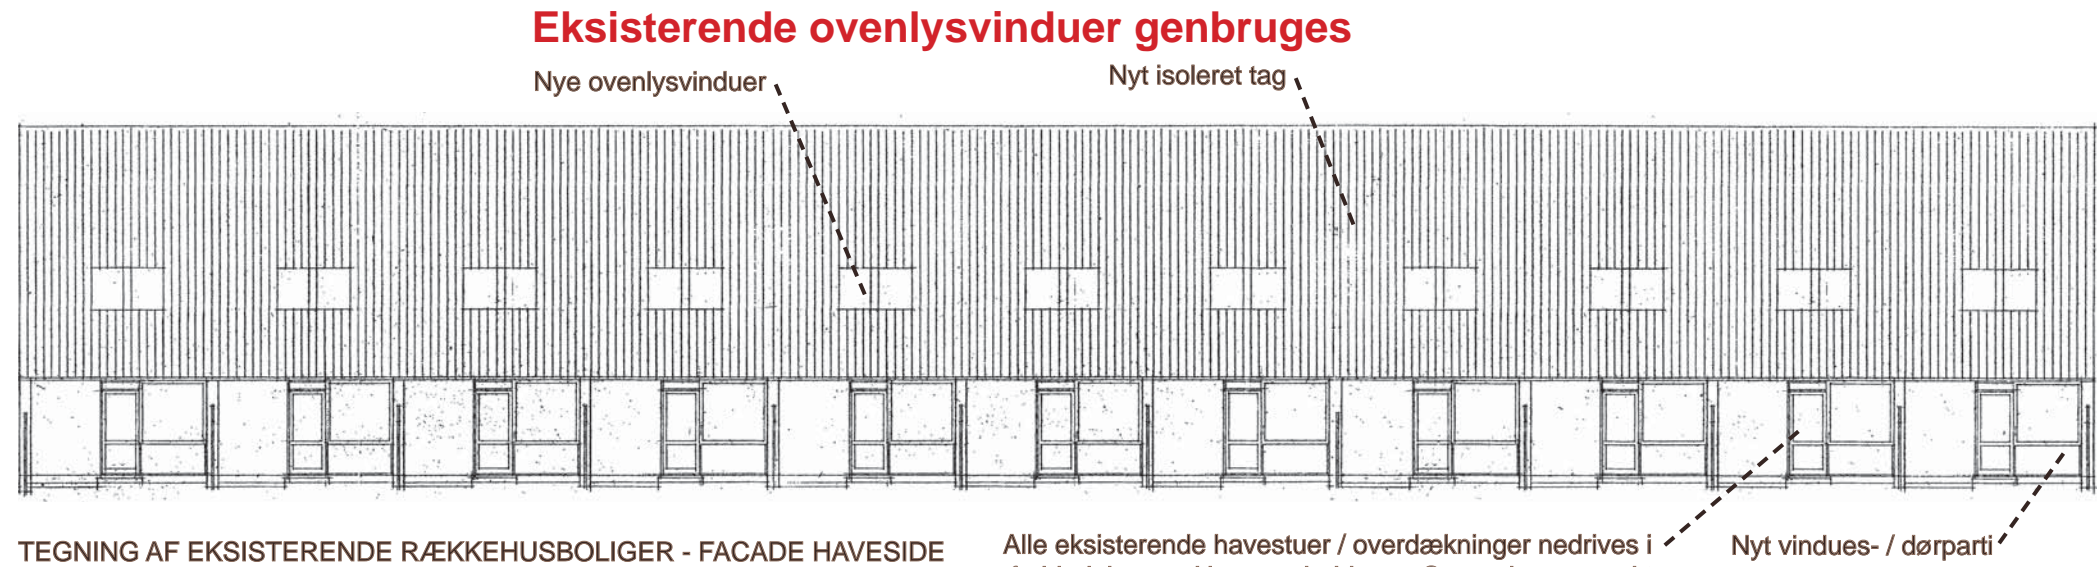
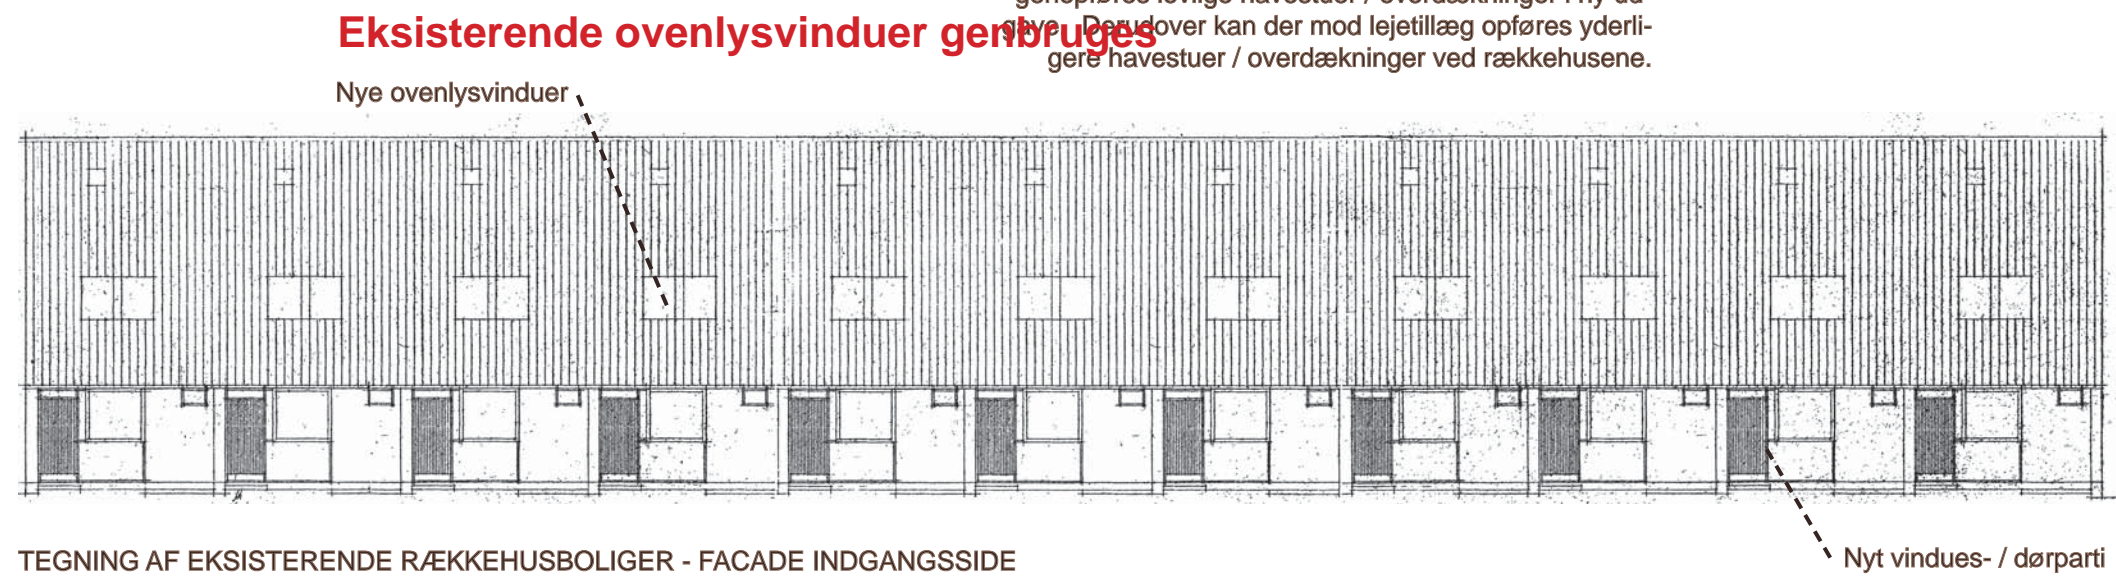
ARBEJDER VED FACADER RÆKKEHUSE

På siden illustreres arbejderne ved facaderne ved Islevtoften II's rækkehuse.

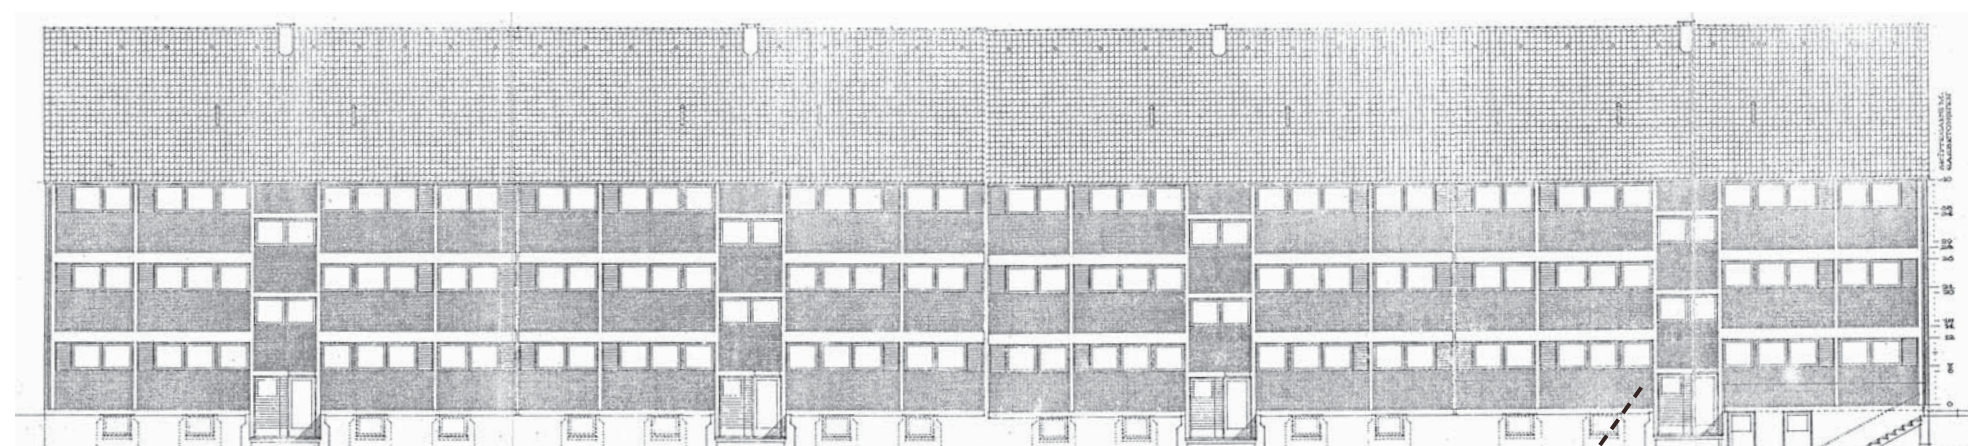
TEGNING AF EKSISTERENDE FORHOLD ETAGEHUS -
FACADE NORD

Ny elevator i 1 opgang pr. blok

Ændret til tre ud af fire blokke
