Ansøgning om ændring af vilkår

**Vurdering af styrekoter til indvindingsboringer
til Brøndbyvester Vandværk**

Vurdering af styrekoter til indvindingsboringer til Brøndbyvester Vandværk

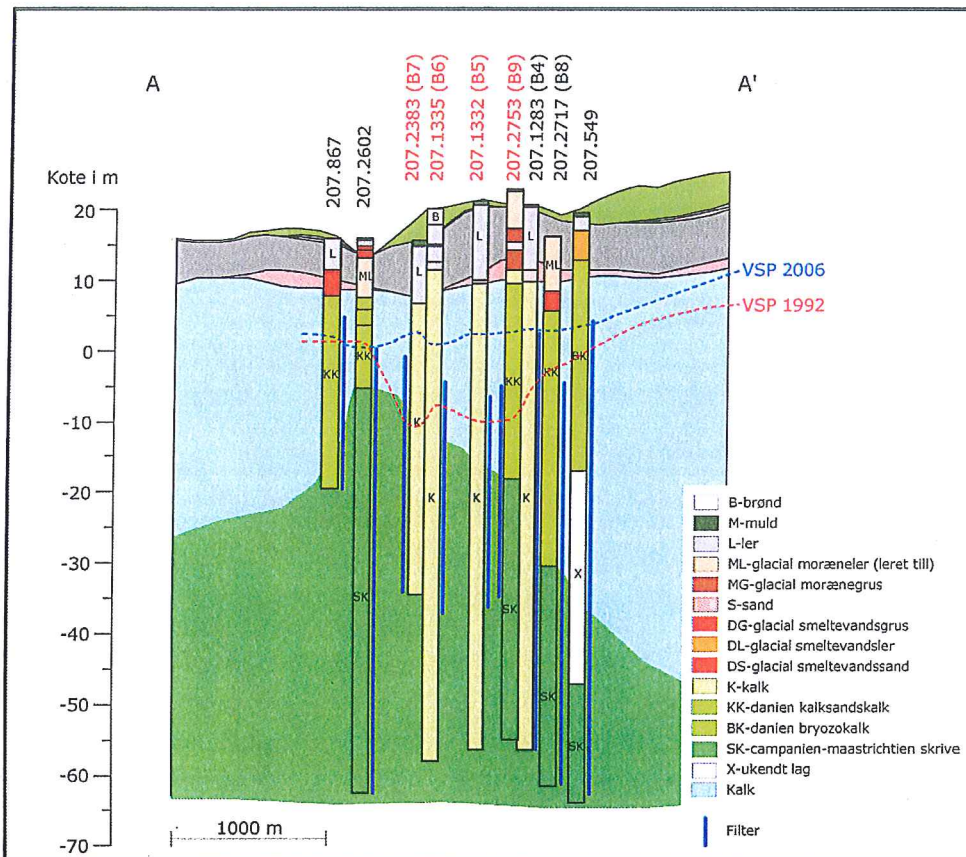
Figur 2.2 Geologisk profil gennem kildepladsen i Brøndbyskoven med indtegning af det historiske laveste registrerede vandspejl /3/.

Da vandindvindingen i Brøndby var på det højeste niveau i 1990'erne, var vandspejlet i området omkring Brøndbyskoven afsænket til kote -10 jf. figur 2.2. Rovandspejlet i området omkring den nordligste del af kildepladsen i Brøndbyskoven ligger i dag mellem kote +7 og +8 jf. figur 2.3, og vandspejlet har således historisk været sænket med op til 18 m på kildepladsen.

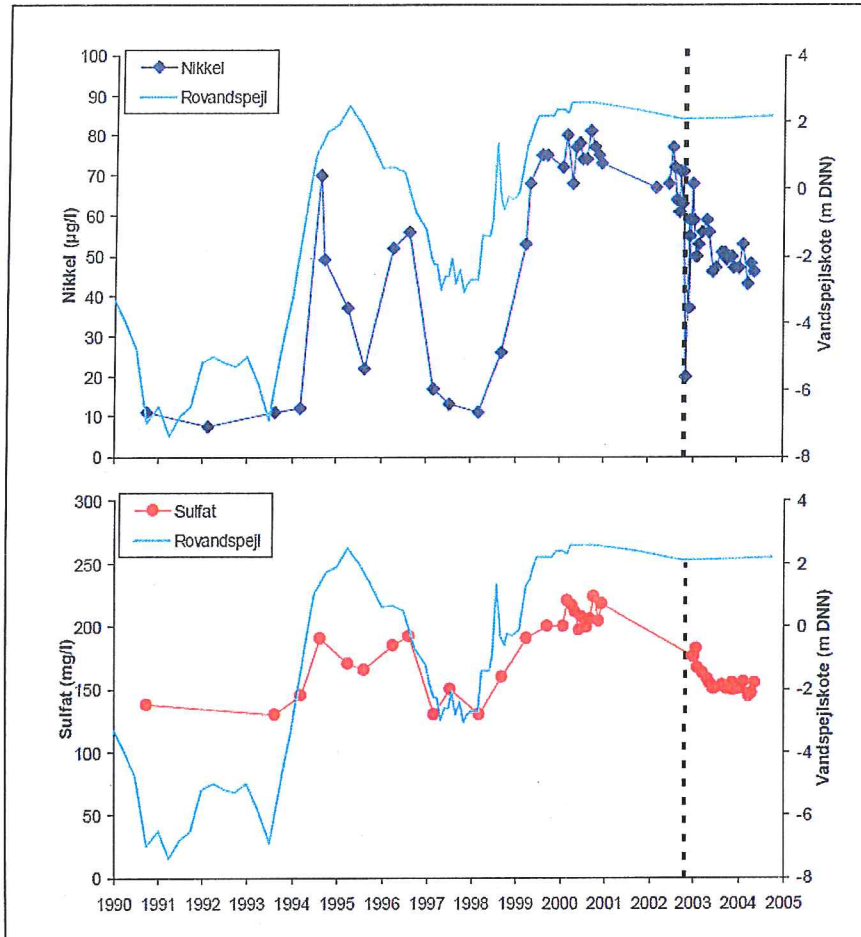
Figur 2.4 *Udviklingen i koncentrationen af sulfat og nikkel samt vandspejl i boring 207.1335 (B6). Den stiplede linje angiver ombygningen af boringen med længere forerør /5/.*

Der har via boringerne på kildepladsen været en massiv barometerånding, hvilket har resulteret i en primær nikkelfrigivelse. Problemer med forhøjede nikkelindhold ses imidlertid først i 1990'erne, som følge af reduceret indvinding, hvor vandspejlet hæves fra kote -10 til kote +2 jf. figur 2.4.

Dette medførte en kraftig sekundær nikkelfrigivelse som f.eks. vist for boring 207.1335 (B6) på figur 2.4. Nikkelkoncentrationen ændres hurtigt som følge af vandspejlsændringer, hvor nikkelkoncentrationen falder igen i den periode, hvor vandspejlet kortvarigt falder igen i 1996-1997 jf. figur 2.4.

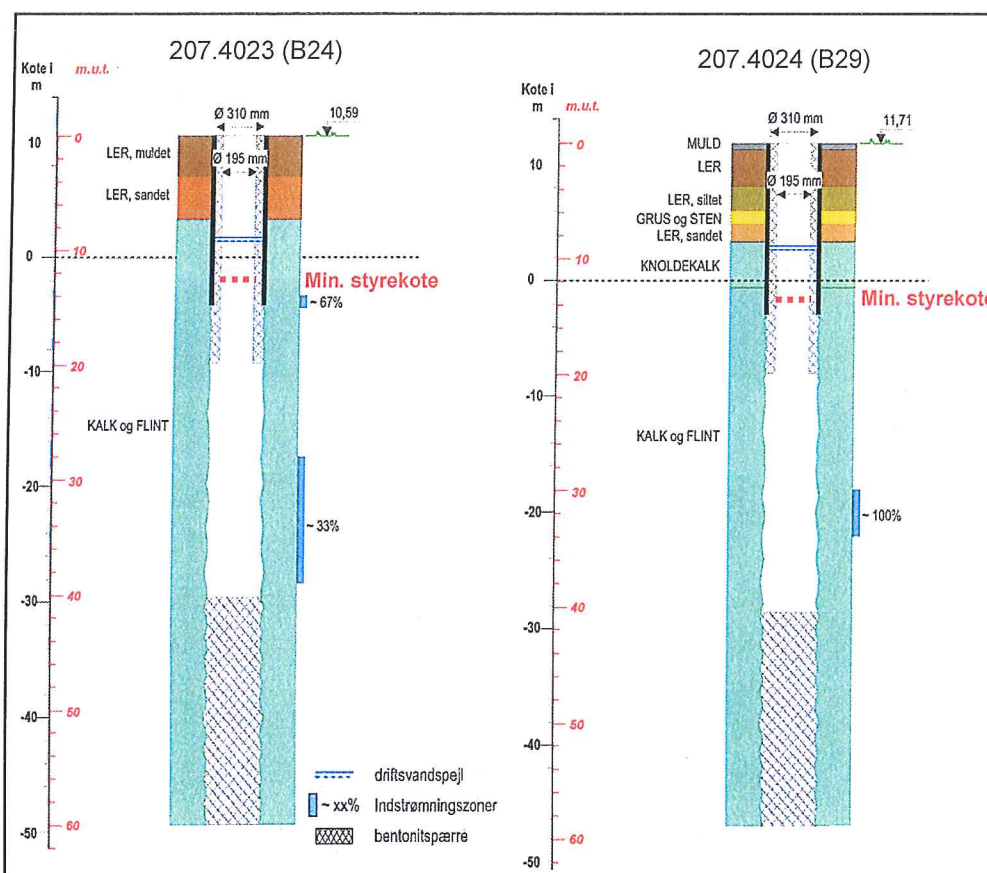
Figur 3.1 Forslag til minimumsstyrekoter i de nye indvindingsboringer i Bakkeskoven.

På den nye kildeplads i Bakkeskoven sænkes driftsvandspejlet 4 til 5 meter under kalkoverfladen ved en styrekote på kote -2 jf. figur 3.1. Driftsvandspejlet vil ikke repræsentere det reelle vandspejl i grundvandsmagasinet, da driftsvandspejlet afhænger af tilstrømningen ind i boringen. Ved tilstoppede sprækker i kalken eller filterslidser vil driftsvandspejlet derfor være betydeligt lavere end det reelle trykniveau i magasinet. Det forventes derfor, at indvindingen fra boringerne kun vil forårsage blotlagt kalk lige i nærområdet omkring boringerne. Her er dæklagstykkelsen mellem 5 og 10 m moræneler, og der er ikke byggerier eller andre anlægsprojekter, som har fjernet dæklaget. Der er derfor ved en styrekote på kote -2 ikke risiko for primær nikkelfrigivelse. Da der ikke tidligere er foregået primær nikkelfrigivelse kan boringerne stoppes og startes uden risiko for hverken primær eller sekundær nikkelfrigivelse.

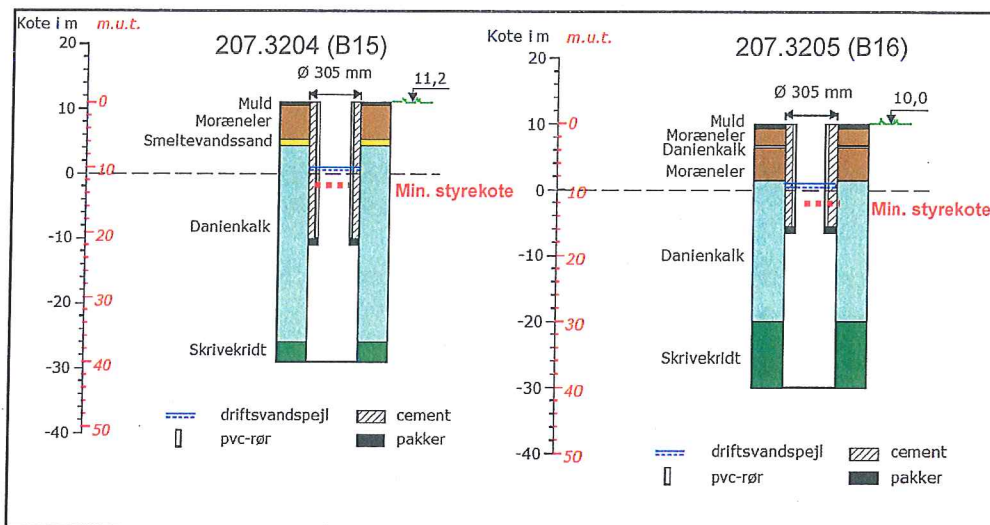
Figur 3.2 Forslag til minimumsstyrekoter i indvindingsboringer på Sydgårdsvej.

Ved en styrekote på kote -2 vil vandspejlet i boringerne stå 3 til 6 m under top af kalkoverfladen, men det reelle vandspejl i grundvandsmagasinet forventes ud fra potentialekortet i 2014 at være omkring kote +3,5 til +4. Vandspejlet ved kildepladsen på Sydgårdsvej forventes derfor at stå omkring toppen af kalken, og der vil derfor ikke være risiko for barometerånding igennem geologiske huller.
