§ 8-tilladelse til grave- og anlægsarbejde og ændret arealanvendelse på Rødovrevej 239

Firmaet GEO har på vegne af ANPARTSSELSKABET AF 12. MAJ 2016 (bygherre) den 22. november 2018 søgt om tilladelse til at ændre anvendelse og udføre grave- og anlægsarbejde på Rødovrevej 239-241, matr. 16e, Rødovre By, Grøndalslund. Jeres ejendom er kortlagt som forurenede på vidensniveau 2 (V2) i henhold til Jordforureningsloven¹ og er offentligt indsatsområde² ifølge lovens § 6.

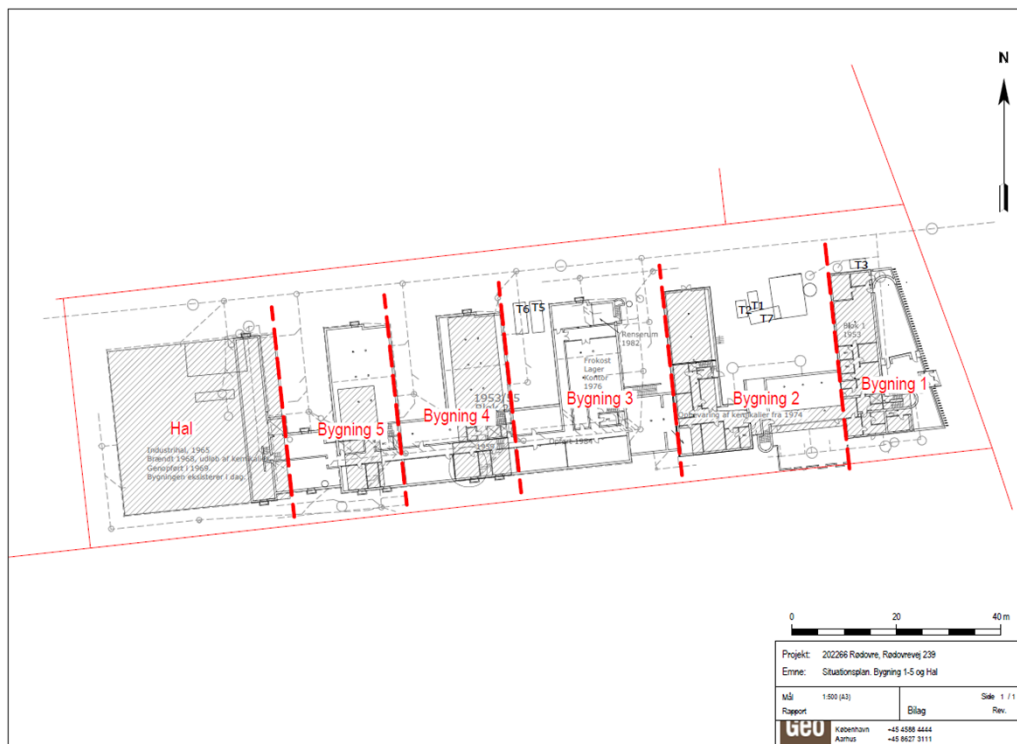
Figur I. Plantegning over Rødovrevej 239-241 med angivelse af bygningsnumre.

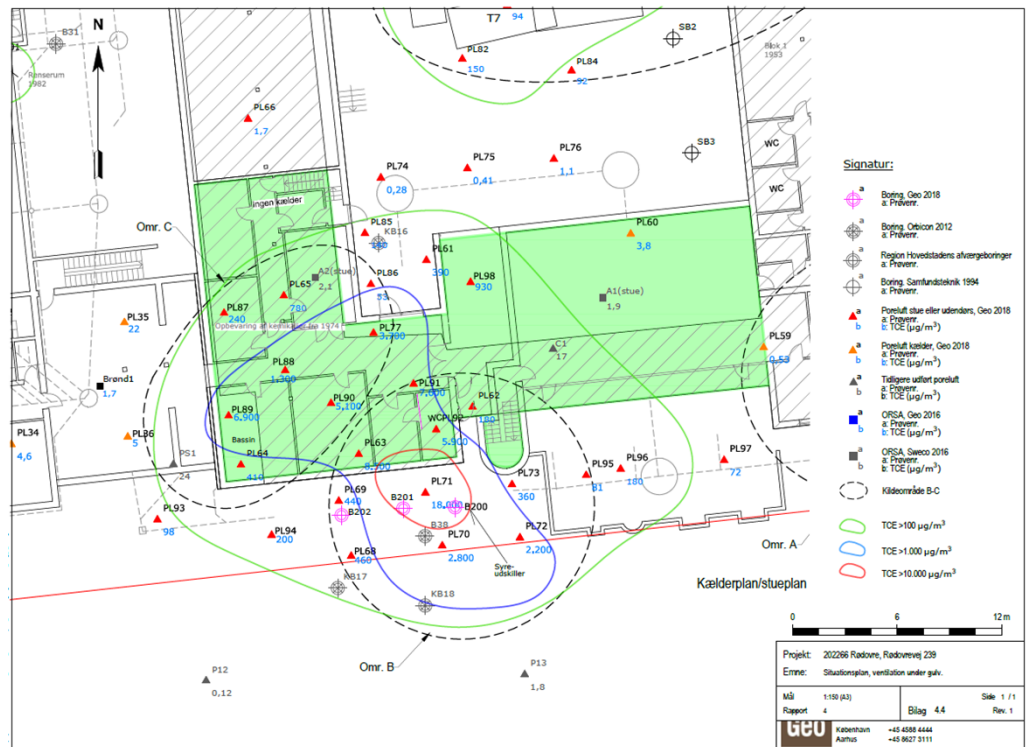
Figur 3. Oversigt over bygning 2. I det grønne området udføres ventilation under gulv.

Forurening med chlorerede opløsningsmidler vil kunne påvirke indeklimaet for tidligere lejligheder 35 og 36 i bygning 2. Forureningen kan dampe op igennem revner, hulmure, utætte kloakker, rørgennemføringer m.m. For at sikre indeklimaet vil der i første omgang ikke blive indrettet lejlighed nr. 35 og 36 og dette område bibeholdes som erhverv, øvrige områder af bygning 2 bliver ikke påvirket af forureningen, og i disse områder etableres der boliger.

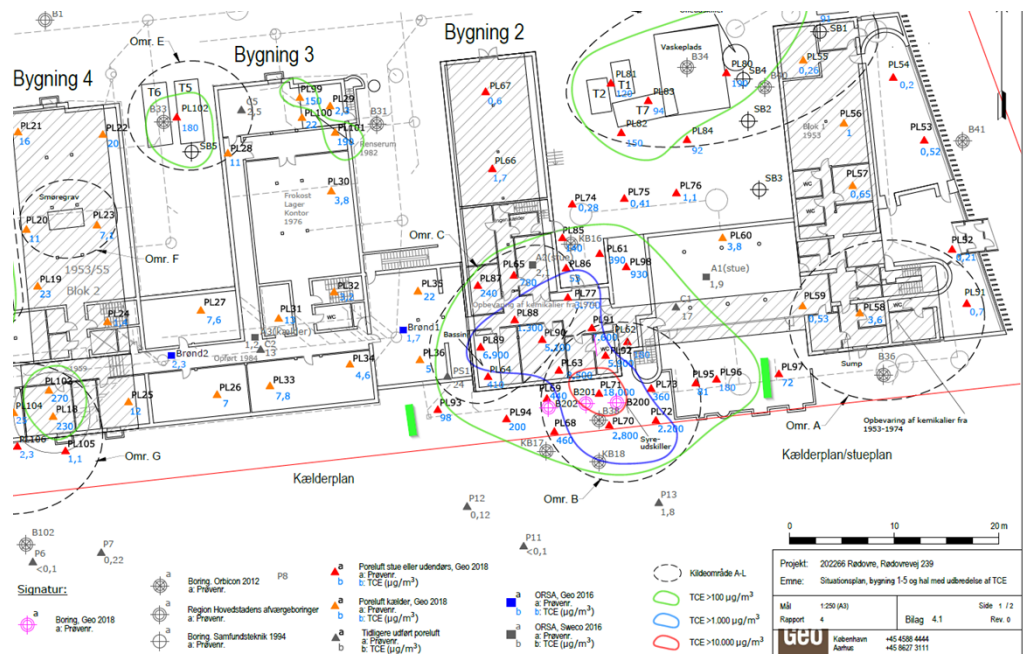
Fig. 4. Markering af kloakledning under hotspot syd for bygning 2. Ledningen løber mellem de to grønne streger.

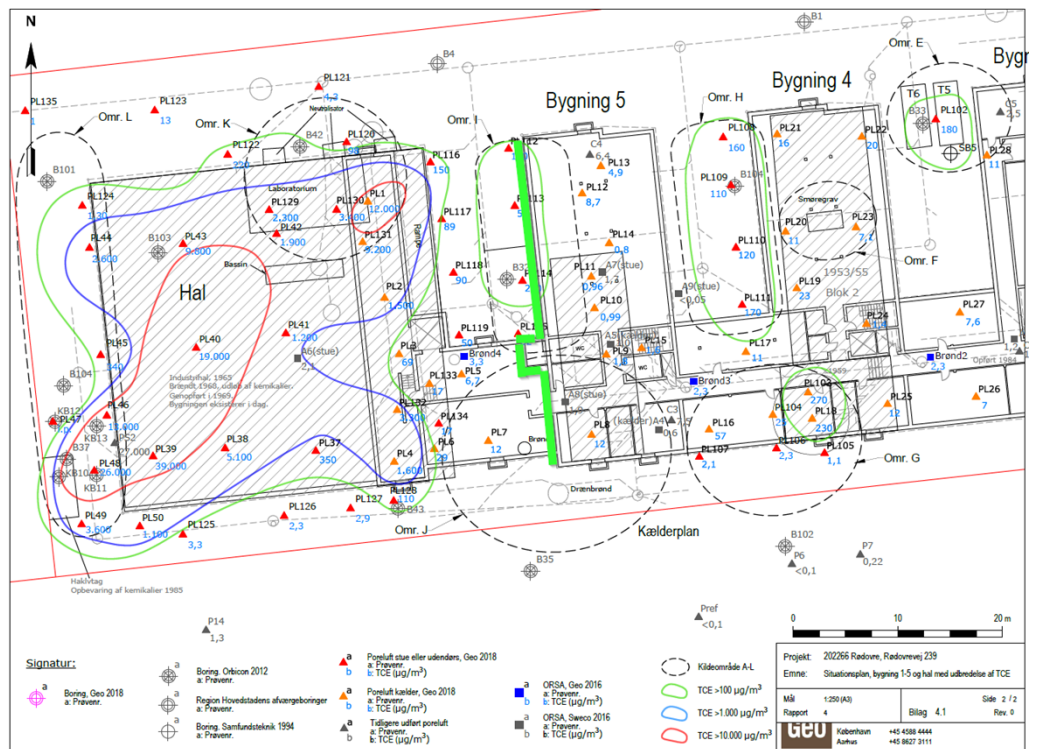
Fig. 5. Dræn vest for bygning 5. Drænet er markeret med grøn streg.
