Notat om: Orientering om sortering i det offentlige rum		
Sagsbehandler: Lene Sehested	Dato:	20-02-2019
Til: Teknik- og Miljøudvalget	J. nr.:	07.00.00-P00-2-15

Resultater fra evaluering af forsøg

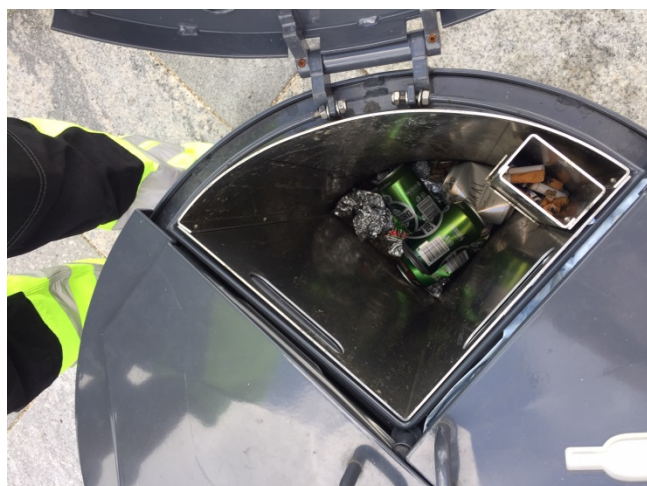
På Damhustorvet har de nye beholdere sjældent været overfyldt, og en visuel bedømmelse af indholdet viser generelt få fejlsorteringer. Fejlsorteringerne forekommer generelt i alle fraktioner. Det er mest efter en weekend, at beholderne har været fyldt eller fejlsorteret.

Metal (inkl. askebæger), Damhustorvet

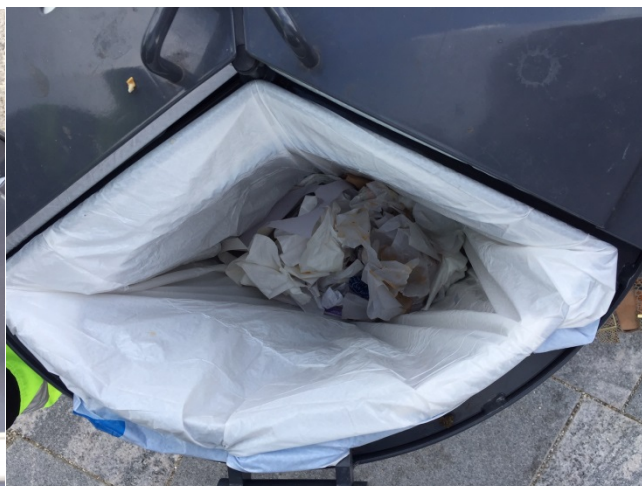
Papir, Damhustorvet

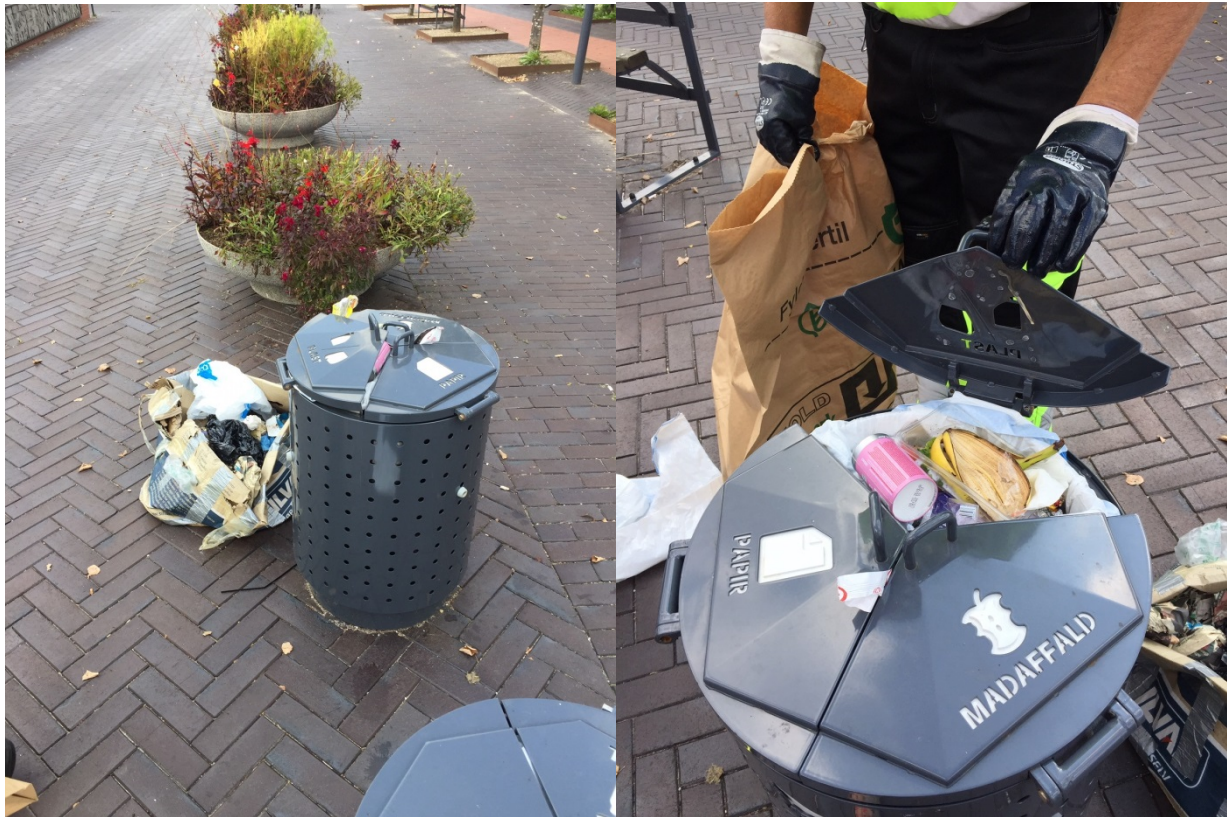
På Islev Torv er affaldsmængden betydeligt større end på Damhustorvet, hvilket har medført overfyldte beholdere, mange fejlsorteringer og henkastet affald på torvet. Der er en del borgere som bruger de mange bænke på torvet til længere eller kortere ophold, og der er et løbende flow af besøgende. På torvet og rundt omkring i bedene ses forskellige typer affald, som ligger og flyder, på trods af beholderne tømmeres dagligt. Specielt ved et par af bænkerne, der er meget besøgt, findes en del smidt affald.

En af butikkerne på Islev Torv fungerer også som pakkeudleveringssted. Det medfører en del papemballage, som fylder rigtig meget, og som tilstopper affaldsbeholderne, når borgerne åbner pakkerne på torvet og smider pappen ud.

Henkastet affald, overfyldte beholdere og fejlsorteret plastfraktion, Islev Torv

- Islev Torv. Der opstilles endnu et par beholdere samt en kube til pap (forsøg på at løse problem med emballagepap fra postpakker i sorteringsspandene)
- Damhus Torv. Der opstilles endnu et par beholdere. De placeres i den anden ende af torvet, i forhold til de nuværende beholderes placering.
- Ved Auroravej/Roskildevej. Der opstilles et par beholdere på den modsatte side af Damhustorvet.
- Busstop på Tårnvej. Der opstilles et par beholdere på den modsatte side af Rødovre Centrum.
- Rødovrevej ved Dorte Marie Hjemmet. Der opstilles én beholder til sortering.
- Tårnvej/Fortvej ved busstop (Tårnvej 475). Der opstilles én beholder til sortering.
- Rødovre Skole på Rødovrevej . Der opstilles én beholder til sortering.
- Islevbrovej ved Islev skole. Der opstilles én beholder til sortering.
